HERLEVHUSE

Bevarende helhedsplan

Samvirkende Boligselskaber - SAB - Afd. 30023 Herlevhuse

København, den 21. maj 2024

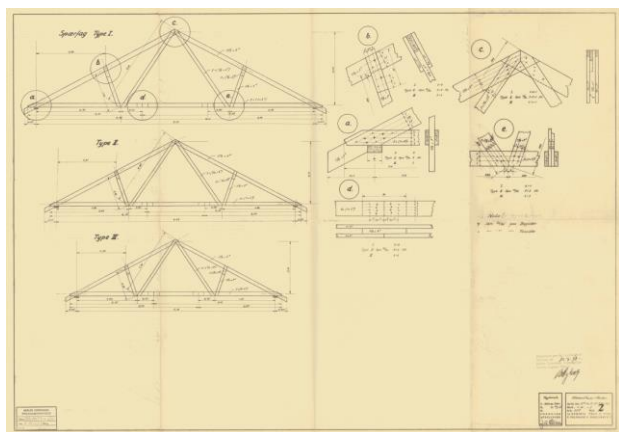
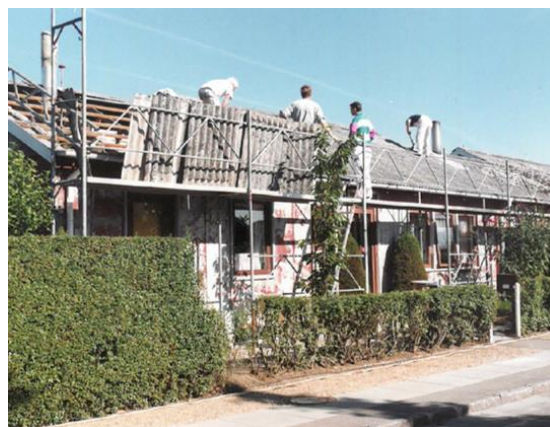
01 Tag

Tagpladerne er nedbrudt og udskiftes løbende over driften. Skader har medført fugt, råd og svamp i mindre omfang da loftrumene er godt ventileret.

Varmeisoleringen består af oprindelige tangmåtter. Varmeisoleringen er individuelt blevet suppleret gennem tiderne. I få boliger ses nyere og veludført efterisolering.

Spær er underdimensioneret fra opførelsen pga. materialeknaphed efter krigen.

Der er konstateret asbest ved prøvetagning i loftrum. Asbesten stammer fra rester fra tagudskiftningen i 1996. Forurening af tagrum med asbest udgør en stor udfordring i forhold til arbejdsmiljø og bortskaffelse.

Totaloverdækning udføres for at det er muligt at etablere lukket arbejdsområde for asbestsaneringen og sikre kontinuerlig arbejdsproces uafhængig af vejrlig.

Loftrum skal asbestsaneret og alt materiale skal bortskaffes som affald forurenet med asbest. Arbejdsområdet skal være afskærmet for at undgå spredning af asbest til underliggende bolig og omgivelser. Der skal etableres gennemtrædningssikring da de eksisterende lofter ikke opfylder krav i arbejdsmiljøloven.

Ny tagbeklædning udføres med B5 bølgeplader af fibercement med hvidmalede vindskeder og tagrender og nedløb i zink, alt som oprindeligt for at sikre bevaringsværdien i bebyggelsen.

Der etableres tæt og varmeisoleret loftlem, forhøjet gangbro og indbygges 400 mm varmeisolering.

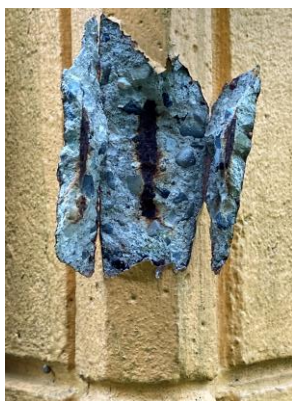
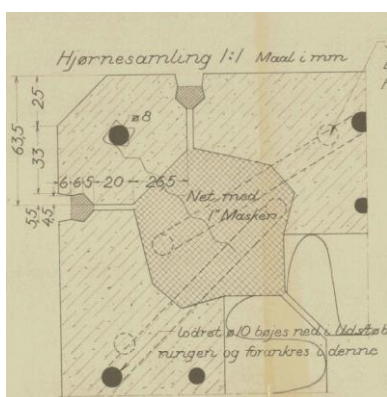
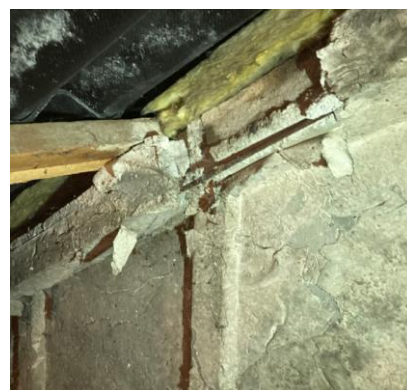
02 Facader og gavle

Der var ingen erfaring med betonelementbyggeri i 1947 og materialemangel efter 2. verdenskrig betød at der blev sparet på cement og jern. I 1994, 45 år efter opførelsen, var betonskader efter rusten armering så alvorlig at der blev iværksat en stor facaderenovering. I dag ses nye skader som har udviklet sig siden renoveringen for 30 år siden.

Borekerneprøver viser, at betonen er af god kvalitet, alderen taget i betragtning. Karbonatisering forekomme i varierende grad fra marginale niveauer til meget omfattende. Armering i karboniseret beton er ikke beskyttet mod korrosion. Betonen vurderes ikke at kunne efterleve kravene til en frostbestandig beton. Der gennemføres yderligere statiske undersøgelser og vurdering af betonelementernes konstruktive princip samt bæreevne.

Der er konstateret usædvanligt høje værdier af PCB i facade- og sokkelmaling. Den højeste målte værdi er på 19.000 mg/kg. Indtrængningsdybden af PCB i betonelementerne viser varierende forureningsdybde på mellem 2 og 5 cm, alt efter prøveudtagningssted.

Facade- og gavlelementer betonrenoveres. Alle malede områder med betonskader efter rusten armering skal saneres for PCB forud for den egentlige betonrenovering. Forureningen med PCB udgør en stor udfordring i forhold til arbejdsmiljø og bortskaffelse. Arbejdsområdet skal afskærmes mod omgivelser for at undgå spredning. Det undersøges om PCB i områder uden betonskader kan forsegles og det analyseres hvordan PCB vil vandre.

Facader og gavle overfladebehandles.

Ydervægge mod bryggers og brændsel skimmelsaneres og der opbygges indvendig efterisolering.

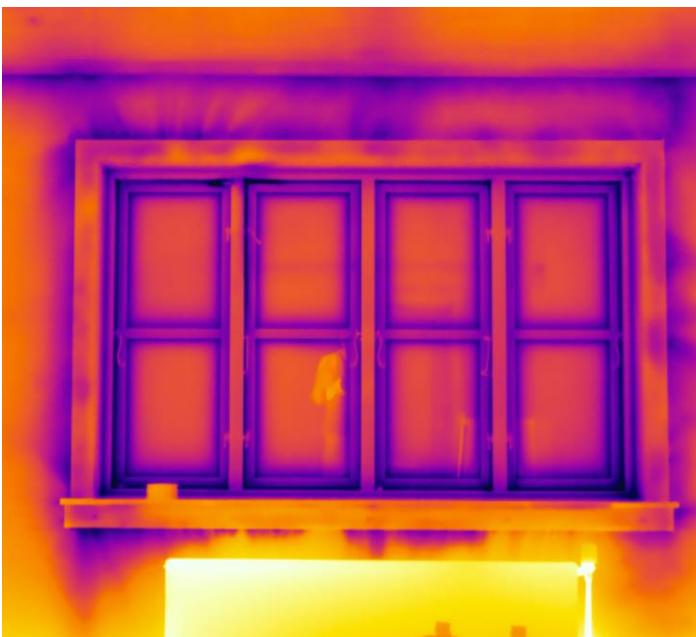
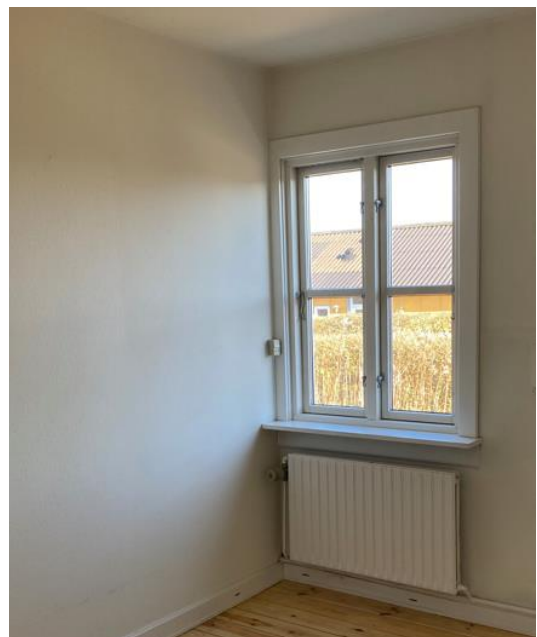
03 Døre og vinduer

Vinduerne blev skiftet i 2000 til træ/alu vinduer med opsprosnings som oprindelige.

Vinduerne er i teknisk god stand og det vurderes at de har en restlevetid på +20 år. Ruderne har ikke samme isoleringsevne som moderne energiruder.

Samlingen mellem vindue og facader er ikke udført korrekt da vinduerne ikke er indbygget med dampspærre og indvendig lufttæt fuger.

Termografirapport fra foråret 2023 konkluderer: "De registrerede forhold ses ikke som atypiske for bygnings alder, men forholdene er uacceptable i forhold til nutidige forventninger til en bolig. En gennemgribende renovering anbefales."

Indfatninger, vinduesplader og lysninger demonteres og der indbygges dampspærre og ny stopning.

Aptering genmonteres og malerbehandles.

Tætning af samling mellem døre, vinduer og facader vil nedbringe varmetabet.

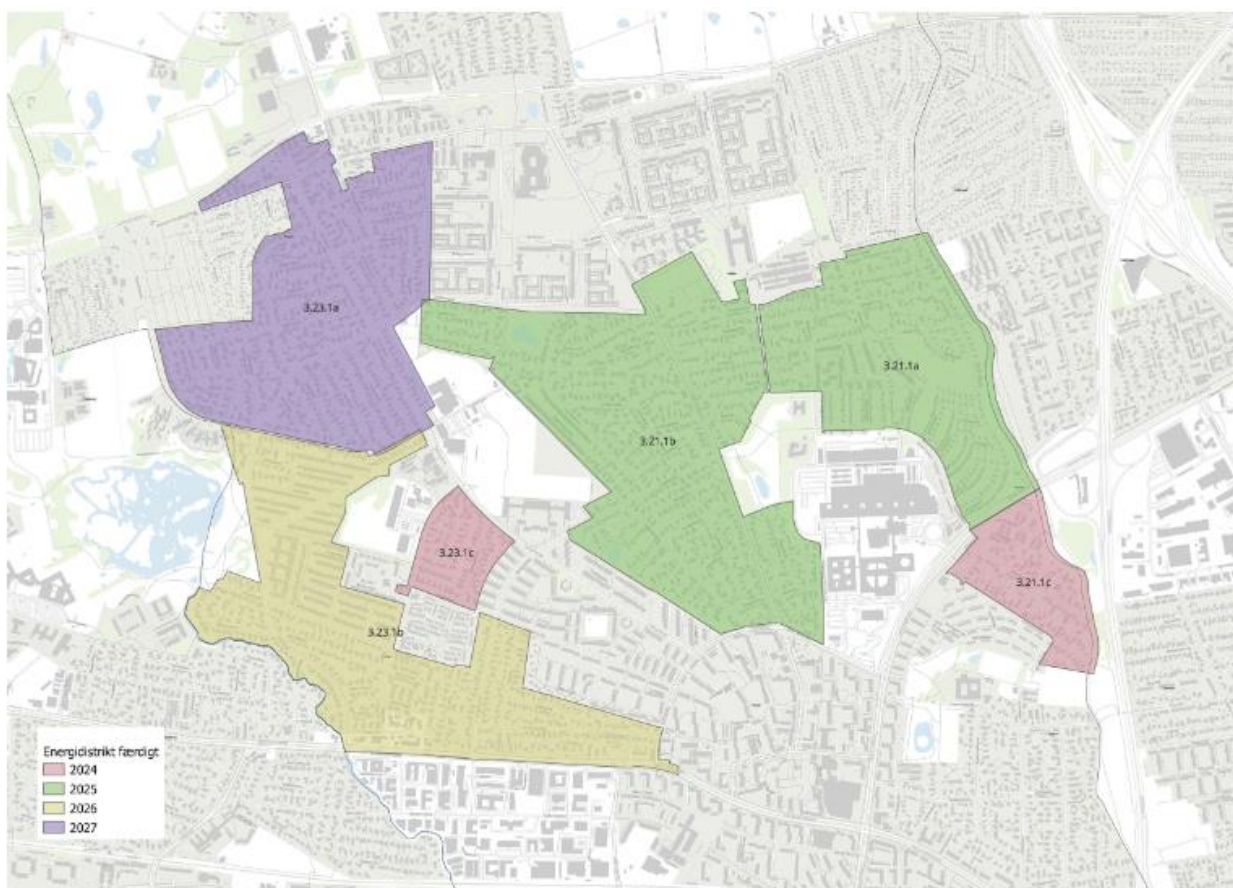
04 Varme

Boligerne i Herlevhuse er i dag opvarmet med naturgas. Naturgasfyrene er generelt ved at have udtjent deres levetid. Med de stigende energipriser er opvarmning med naturgas ikke længere rentabelt.

Herlev Kommune har i samarbejde med Vestforbrænding planlagt udrulning af fjernvarme i kommunen. Herlevhuse ligger i planlægningsområdet hvor tilslutning forventes afsluttet ved udgangen af 2025.

Afdelingen har besluttet at tilslutte sig til fjernvarme og at arbejdet udføres i 2025.

Den nye fjernvarmeinstallation koordineres med placering af eksisterende føringsveje.

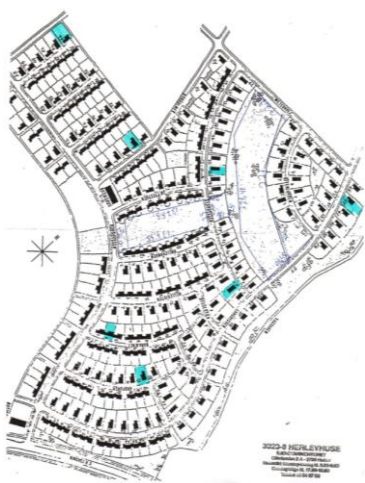
05 Indeklima

Oprindelige terrændæk er ikke lufttætte så der kan trænge radon op fra undergrunden. Afdelingen har i 2018 udført målinger fordelt over hele bebyggelsen.

Der er i flere boliger problemer med skimmelsvamp på ydervægge, specielt i bryggers, brændsel og kælder hvor ydervægge er udført uden indvendig varmeisolering som øvrige facader.

De eksisterende naturlige aftrækskanaler og ventiler sikrer ikke den nødvendige udskiftning af luften i boligerne.

Radon målinger (Udregnet)

Adresse	Udregning	Radon måling
• Runddyssen 74	$159 (+/- 10\%) \times 0,74$	= 117,66
• Ardfuren 13	$271 (+/- 10\%) \times 0,74$	= 200,54
• Langdyssen 64	$326 (+/- 10\%) \times 0,78$	= 254,28
• Barkæret 3	$211 (+/- 10\%) \times 0,99$	= 208,89
• Dyrholmen 9	$180 (+/- 10\%) \times 0,74$	= 133,20
• Stordyssen 20	$128 (+/- 10\%) \times 0,99$	= 126,72
• Stordyssen 3	$363 (+/- 10\%) \times 0,99$	= 359,37

Der er som pilotprojekt i 2021 etableret mekanisk ventilation med varmegenvinding i udvalgte boliger som efter kort tid har reduceret indholdet af radon markant. Beboerne erfarer at de oplever en generel forbedring af indeklimaet.

Forbedring af indeklima herunder nedbringelse af indhold af radon i boligerne sikres gennem etablering af mekanisk ventilation med varmegenvinding i samtlige boliger. Indtag og afkast over tag.

Aggregatet placeres i brygger eller brændsel alt efter boligens indretning. Kanaler føres i luftrum.

Der etableres selvstændige emfang i køkkener.

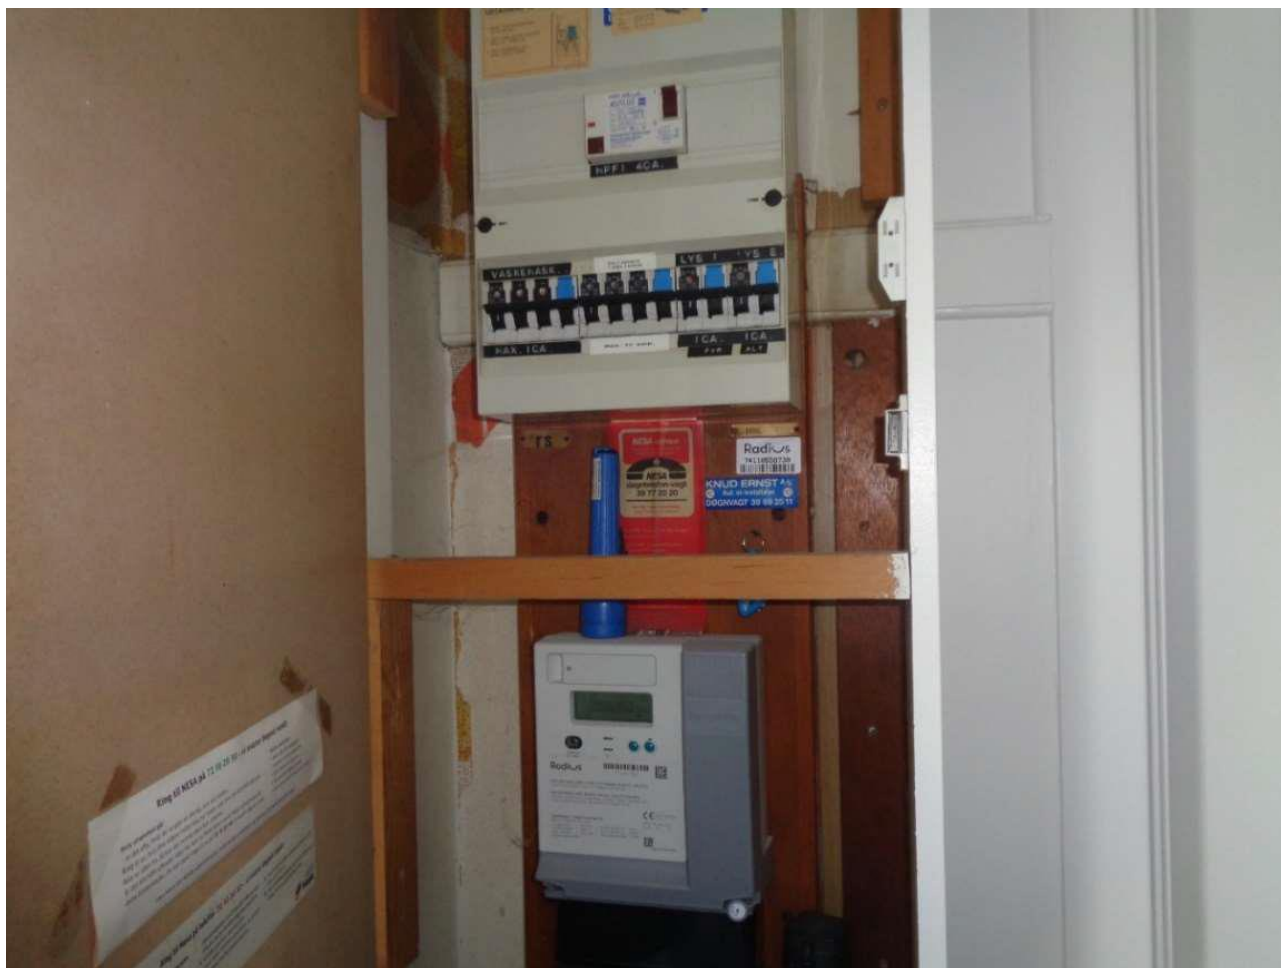
06 EI

Hovedforsyning, tavler og installationer er i de fleste boliger fra bygningernes opførelse. Installationer er løbende suppleret og opdateret. Driften etablerer ny tavle og elinstallationer i fraflyttede boliger.

Installationerne opfylder generelt ikke det gældende stærkstrømsreglement. Tilslutning af boligventilation vil kræve en selvstændig gruppe. I mange boliger vil det ikke være muligt at bygge videre på de eksisterende installationer.

Der etableres nye tavler med nødvendigt antal grupper og alle installationer i boligen udskiftes og suppleres til gældende standard og med jordforbindelse.

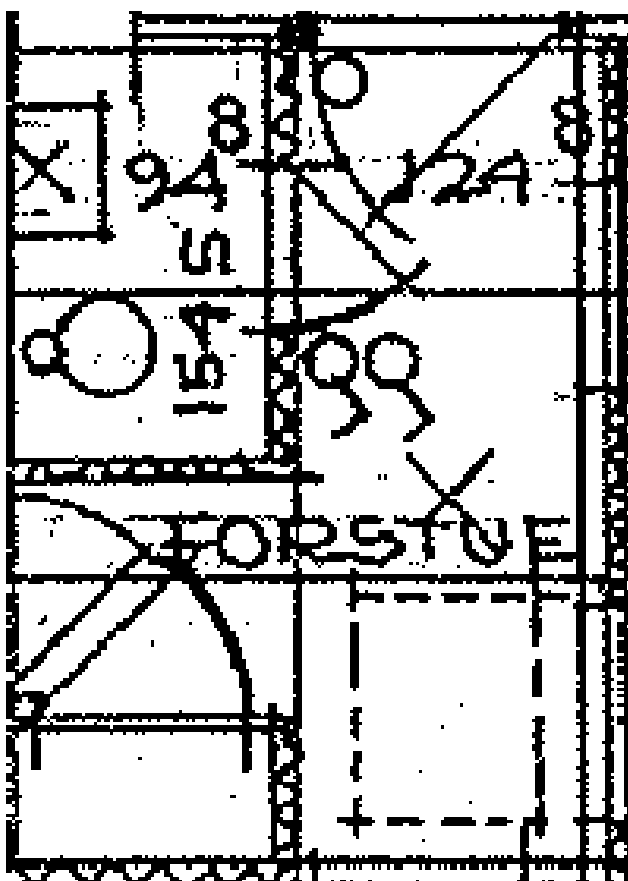
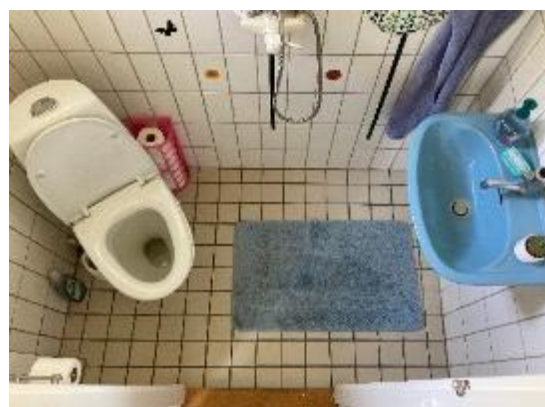
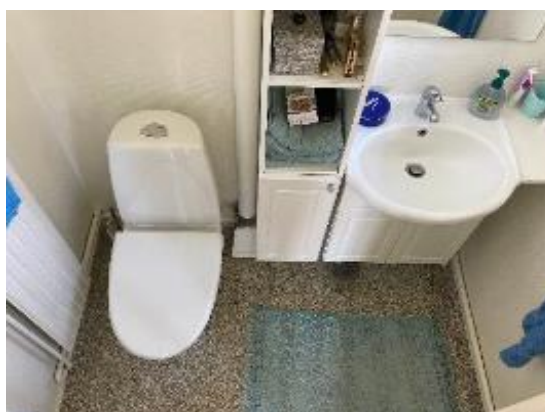
07 Bad

Boligerne er oprindeligt opført med meget små badeværelser uden mulighed for zoneopdeling af bad, håndvask og toilet. Der er i praksis tale om et toilet med håndvask på ca. 1,5 m².

I mange boliger er det oprindelige badeværelse udvidet med selvstændig bruseplads eller suppleret et andet sted i boligen med anden bademulighed, typisk i bryggers eller kælder. Løsningerne spænder fra brusekabiner til helt nye badeværelser med bad, toilet og bruseniche. De individuelle løsninger er af svingende byggeteknisk kvaliteten og alder.

Miljøanalyser viser at overflader i WC generelt er forurenet med tungmetaller og PCB.

Det er målet med helhedsplanen at alle boliger i fremtiden skal have et moderne badeværelse indrettet med adskilt bad, toilet og håndvask. Badeværelset kan indrettes forskellige steder i boligen alt efter boligtype. Eksisterende individuelle badeværelser, som er velindrettede og byggeteknisk korrekt udført, bevares.

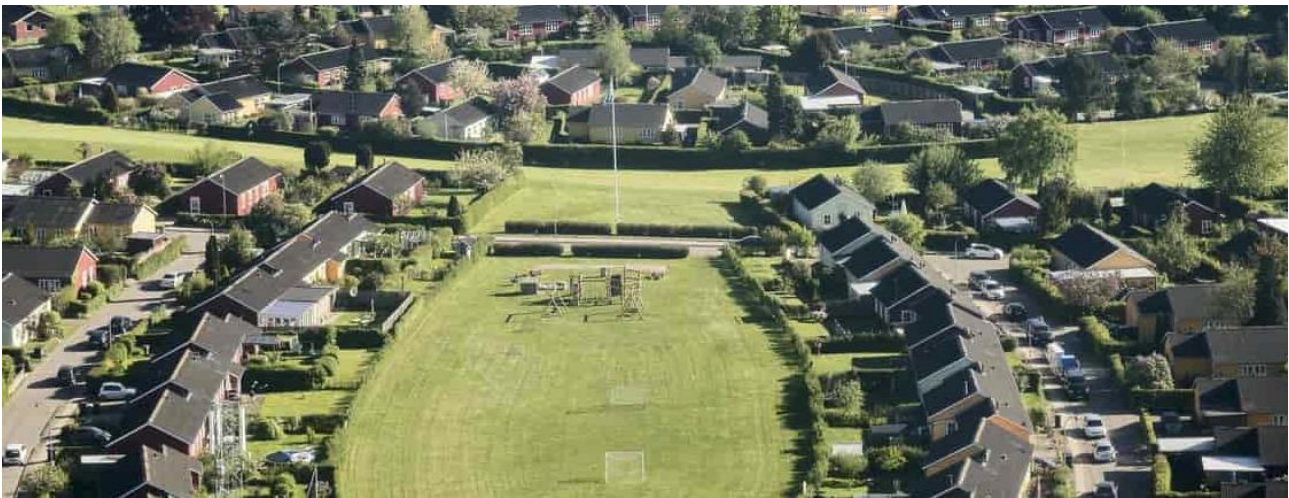
08 Udearealer

De fælles udearealerne består primært af store åbne græsflader som ikke inviterer til ophold.

Bebyggelsen er ikke dimensioneret til nutidens trafikbelastning og parkeringsbehov.

Nye affaldsregler med flere beholdere til hver husstand er ligeledes en udfordring som skaber øget pladsbehov og en øget belastning af vejene.

Etablering af større variation i de grønne områder med trægrupper og oplejede områder.

Etablering af velfungerende opholdsarealer afskærmet med beplantning.

Opgradere belysning på stier og ved opholdsarealer.
