# HERLEVHUSE

BEVARENDE HELHEDSPLAN  
SAB- AFD.30023

FØLGEGRUPPEMØDE 16

TORSDAG D.16.01.2025

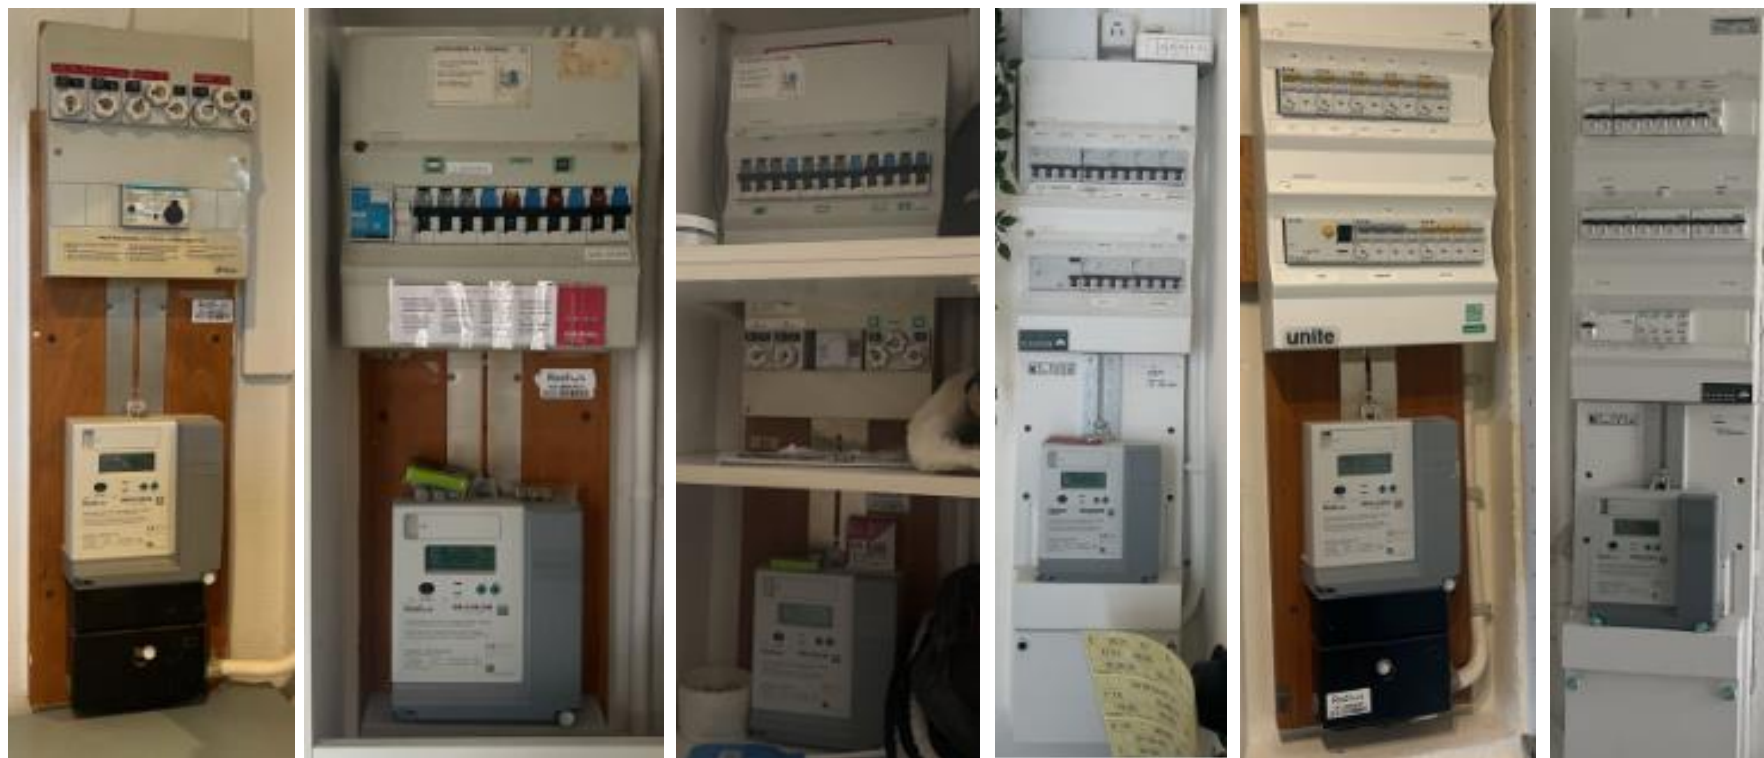
Eksisterende Eltavler:

**Dimensionering** af eltavler for at kunne håndtere den nødvendige strøm og belastning, som et ventilationssystem kræver.

Tavle A.  
Denne tavle skal skiftes da den er ældre og ikke er dobbeltisoleret.

Tavle B.  
Denne tavle skal skiftes da den er ældre og ikke er dobbeltisoleret.

Tavle C.  
Denne tavle skal udskiftes til en større, så der er plads til den ekstra gruppe, samt nederste del af gruppetaflen ikke er dobbeltisoleret.

Tavle D.  
Denne tavle skal udskiftes til en større, så der er plads til den ekstra gruppe. Det anbefales at nye tavle bestykes med både transient beskyttelse og et ekstra fejlstrømsrelæ.

Tavle E.  
Denne tavle kan nøjedes med at blive udvidet med en ekstra gruppe, transient beskyttelse og et ekstra fejlstrømsrelæ, samt at skifte målerammen.

Tavle F.  
Denne tavle kan udvides med en ekstra gruppe. Tavlen har i forvejen transientbeskyttelse, men man burde også udvide med et ekstra fejlstrømsrelæ.

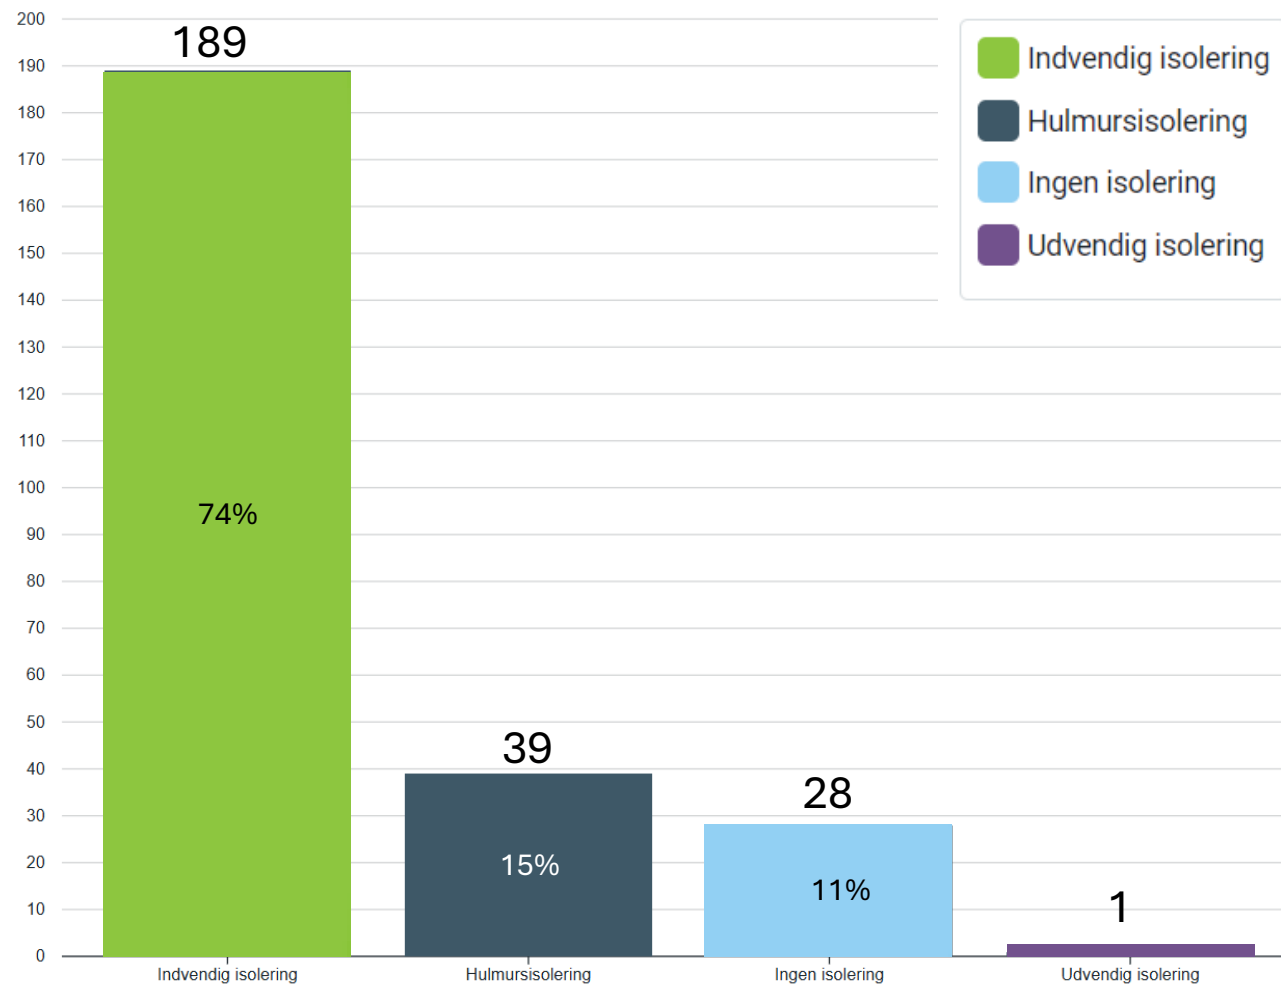
### Delvis isolering af ydervægge

89 % af ydervægge er delvis isoleret eller hulmursisolering.

68 % af opholdsrum er isoleret  
15 % er hulmursisoleret  
17% er ikke isoleret.

26 % er isoleret.  
15 % er hulmursisoleret  
59% er ikke isoleret.

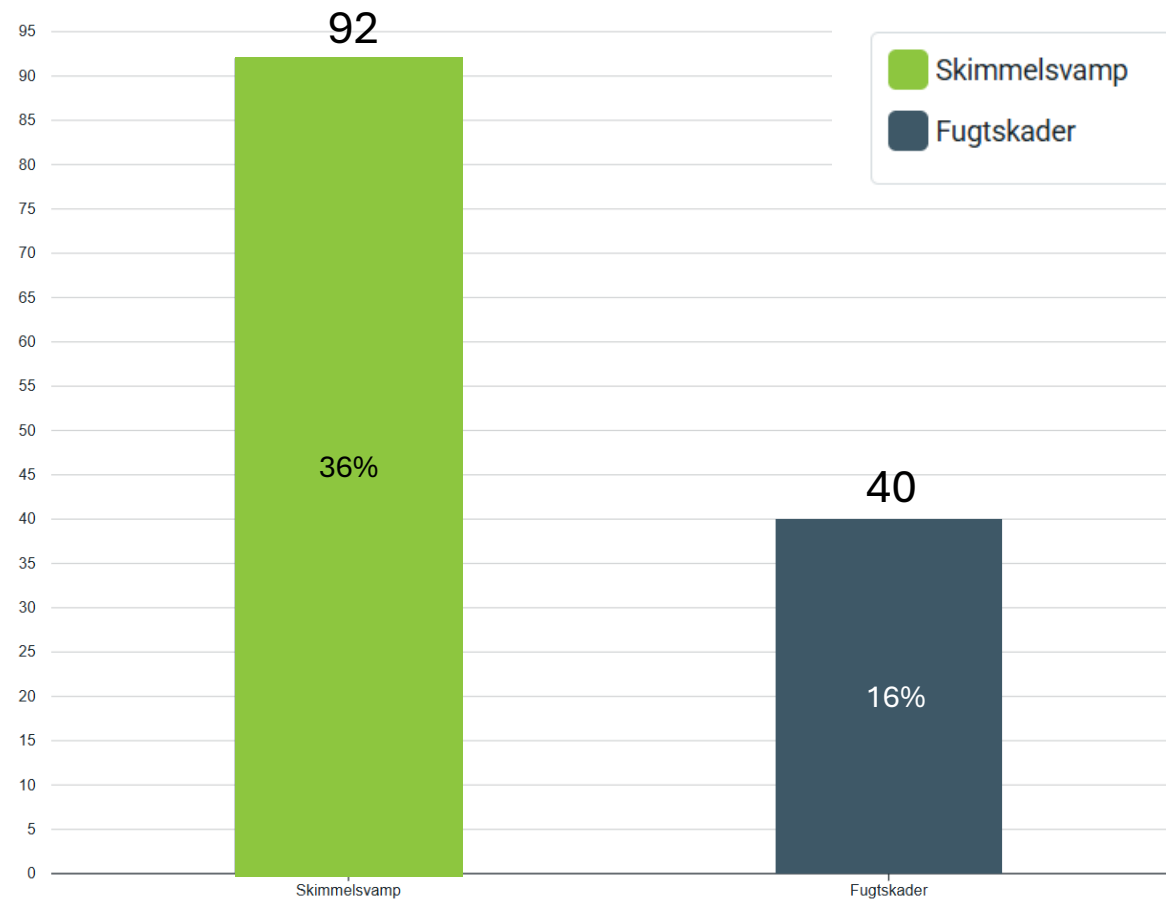
Registrering af fugt eller  
skimmelvækst i 132 boliger

52 % af boligerne.
