STATUS PÅ HERLEVHUSES TILSTAND OG RENOVERINGSBEHOV

SAB Herlevhuse

Status vedr. tilstandsvurderinger

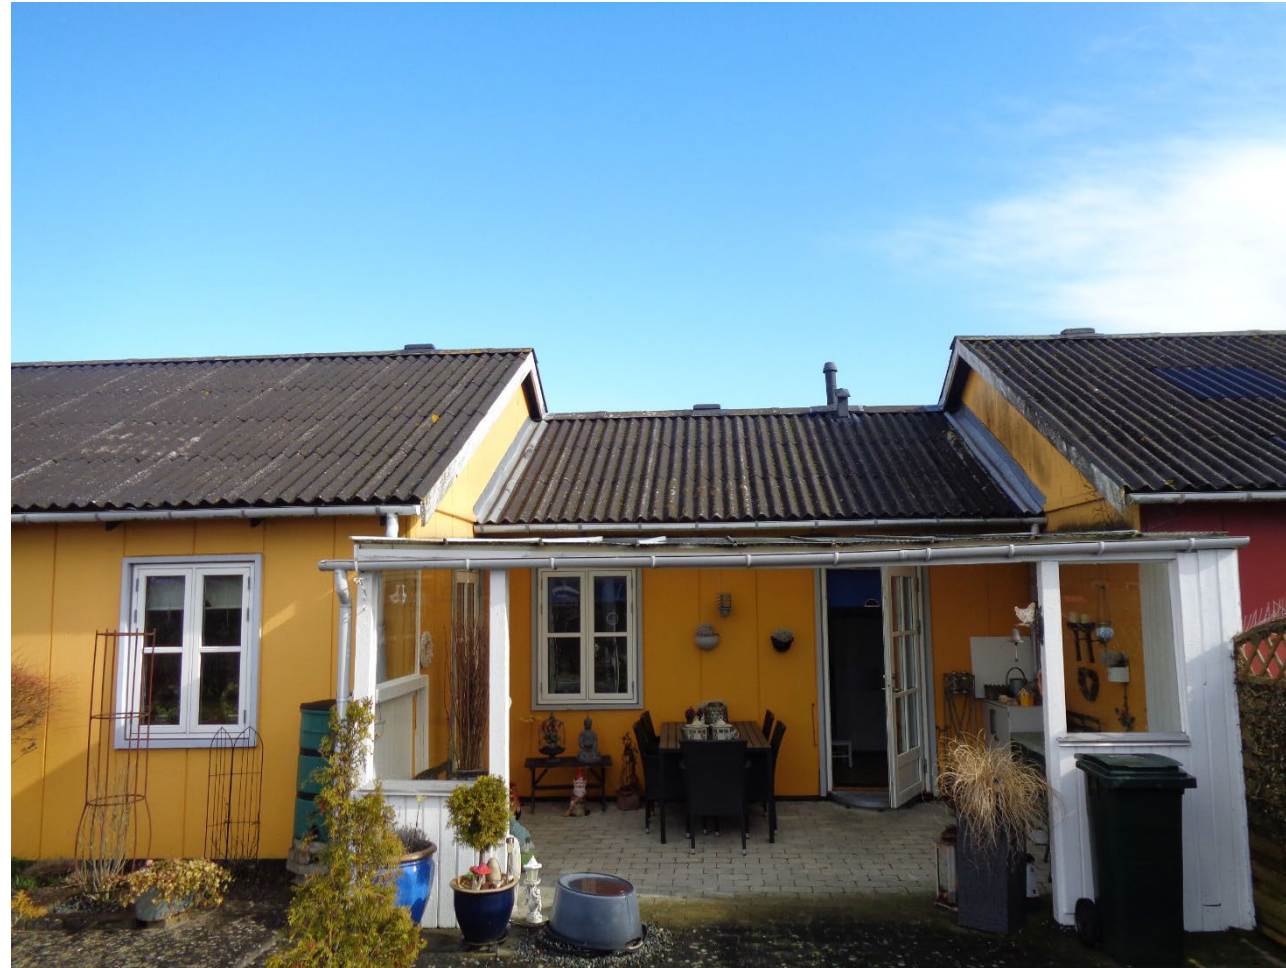
1. Tagbelægning

Gennemgangen af tagbelægningerne har vist at disse i stort omfang er smuldrende i overfladen, og flere steder er konstateret, at tagplader er udskiftet. Tagplader fremstår i meget dårlig stand, og kan ikke stort set ikke betrædes, uden at der sker skader.

Det vurderes at levetiden er opbrugt og at der snarest skal foretages en udskiftning.

Tagbelægningen på boligerne forslås udskiftet til nye fibercement bølgeplader.

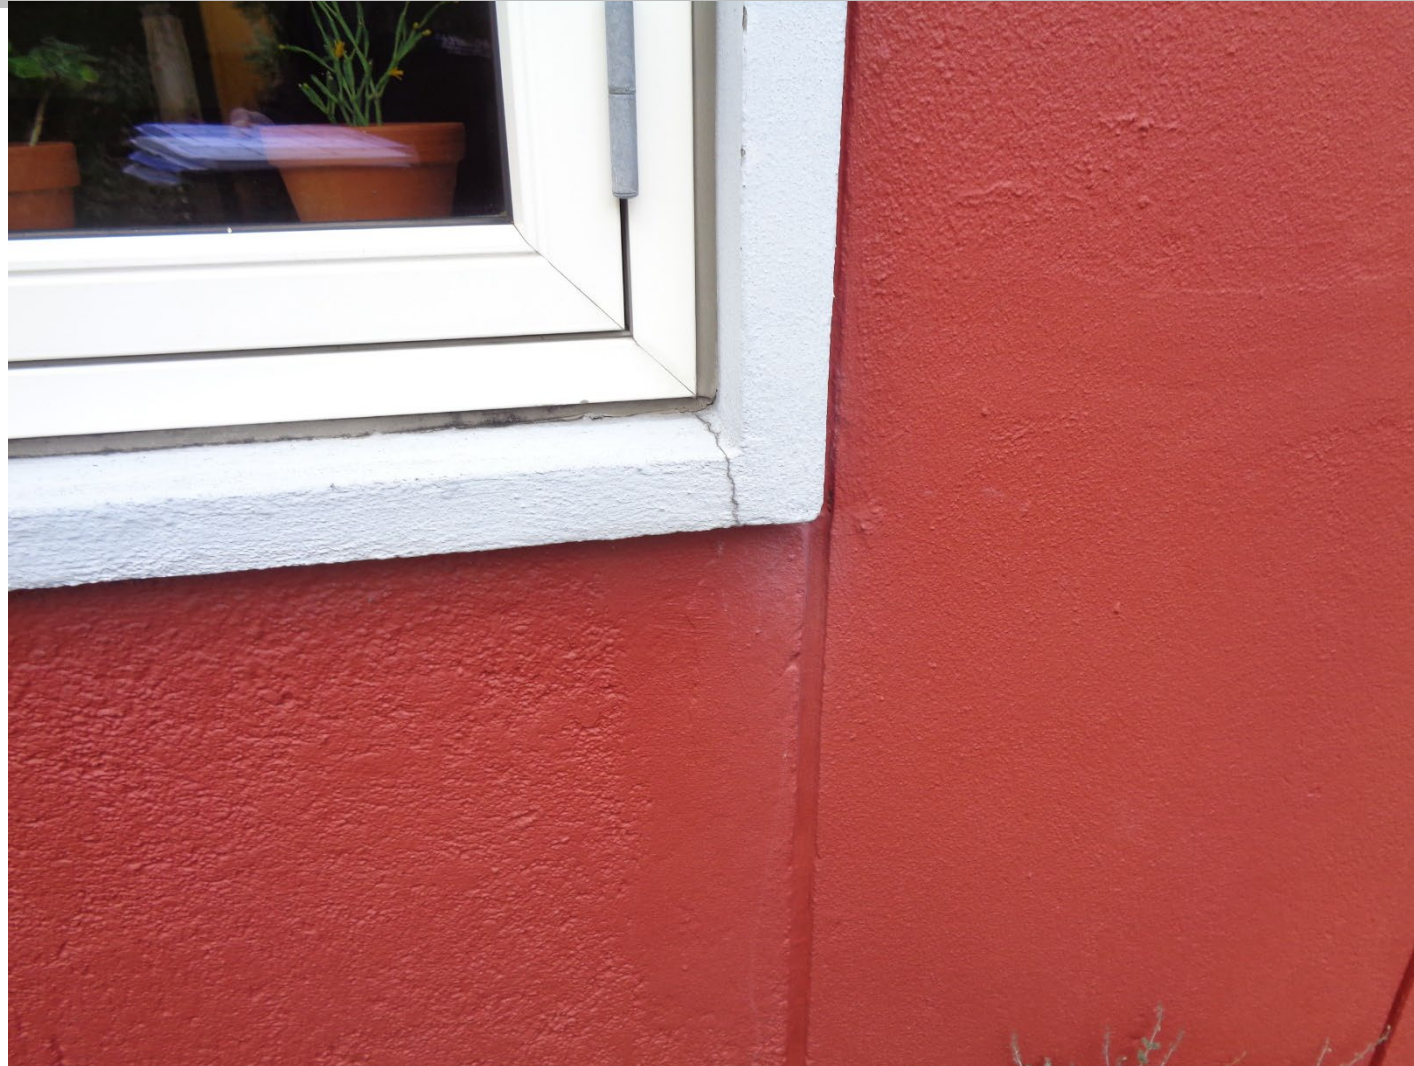
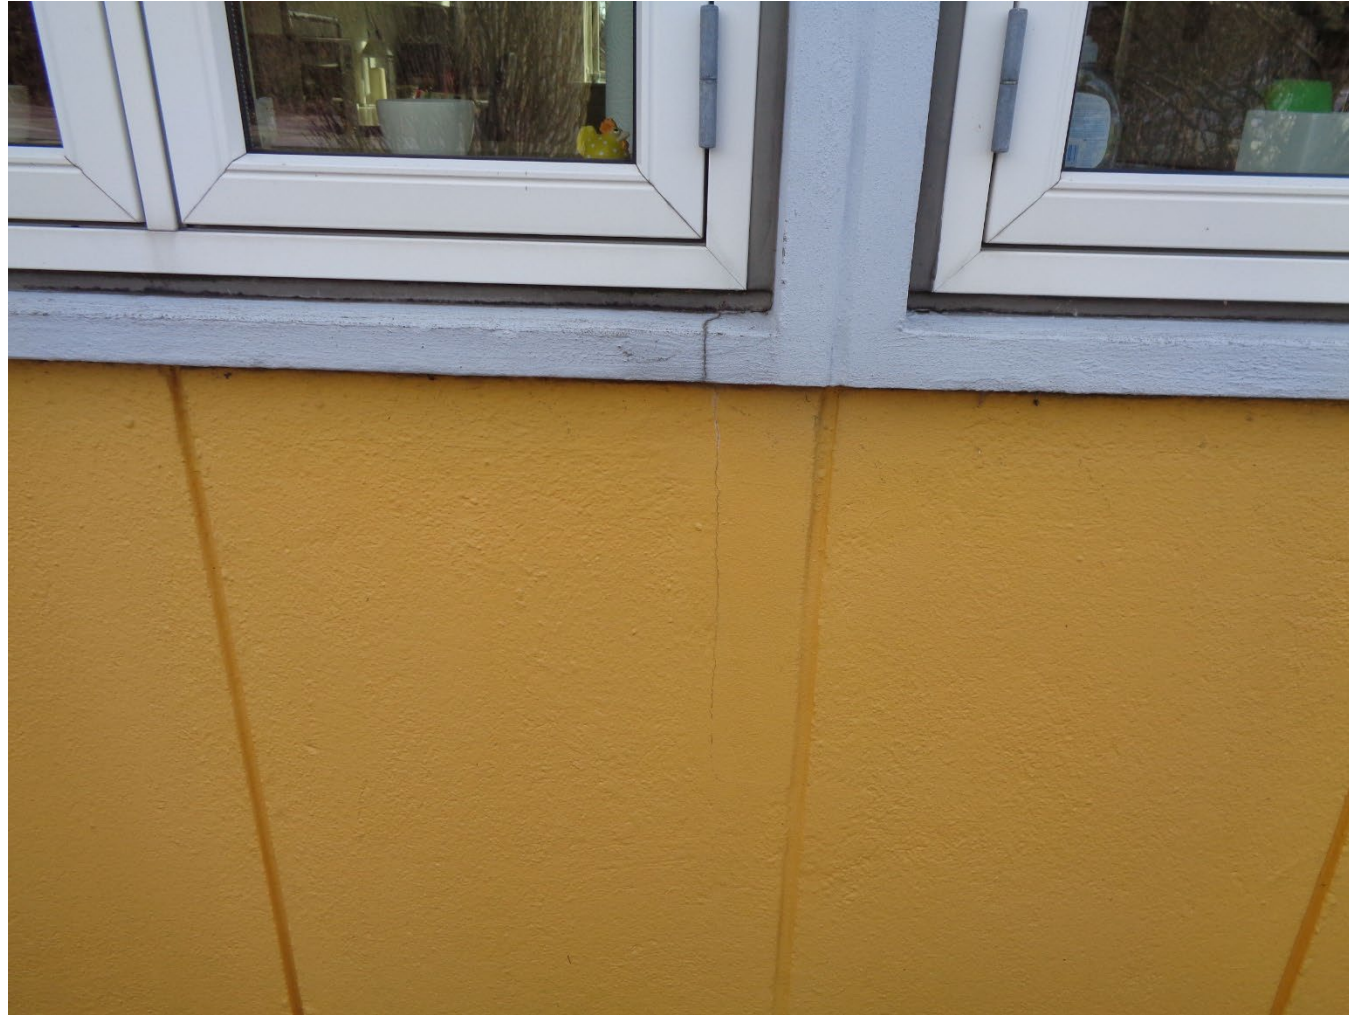
2. Facader

Den visuelle tilstand for ydervægge fremstår flere steder som mindre god. En del steder fremstår facaderne med revner i samlinger mellem elementerne, og der er tidligere konstateret at armeringen i beton rustet.

Endvidere ses en del revnedannelse i de indstøbte sålbænke og vinduesrecesser. Dette særligt på de i etape 2 opførte boliger. Revnedannelser er konstateret mange steder at være forårsaget af armering, der rustet, og derved udvider sig, med revner i betonen til følge.

Der er foretaget termografering i en del af de undersøgte boliger. Disse viser mange områder med kolde indvendige overflader samt en del kuldebroer, hvilket efter vores vurdering skyldes den forholdsvis ringe eller manglende isolering i facadeelementerne.

Det vurderes at en udvendig efterisolering, som dels vil stoppe armeringen i at ruste og dels vil forbedre isoleringen af boligerne vil være nødvendig inden for de næste 10-15 år.

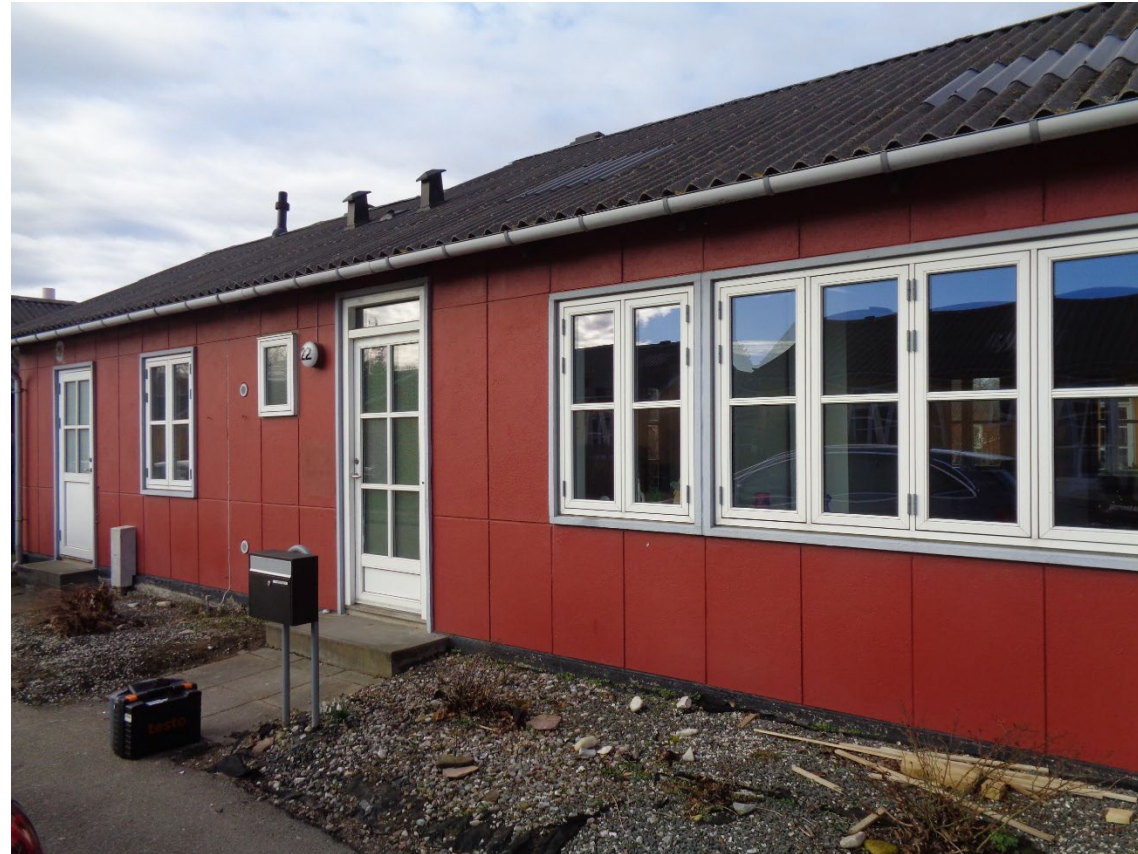
3. Vinduer og døre

Vindues- og dørelementerne er generelt i god stand, men der har igennem de sidste par år været en øget vedligeholdelse af elementerne, fordi glasruderne punkterer hyppigere og beslagdelene mørnes og beskadiges. De løbende slitageskader på elementerne må anses for at være normale, elementernes alder taget i betragtning.

Det vurderes, at der er en ikke uvæsentlig restlevetid i vindues- og dørelementerne, som det anbefales at søge udnyttet bedst muligt. Såfremt der igangsættes en efterisolering og renovering af facader, hvor vindueselementer alligevel skal demonteres og rykkes ud, er det vores opfattelse at det skal overvejes kraftigt at udskifte vinduer og døre til nye elementer.

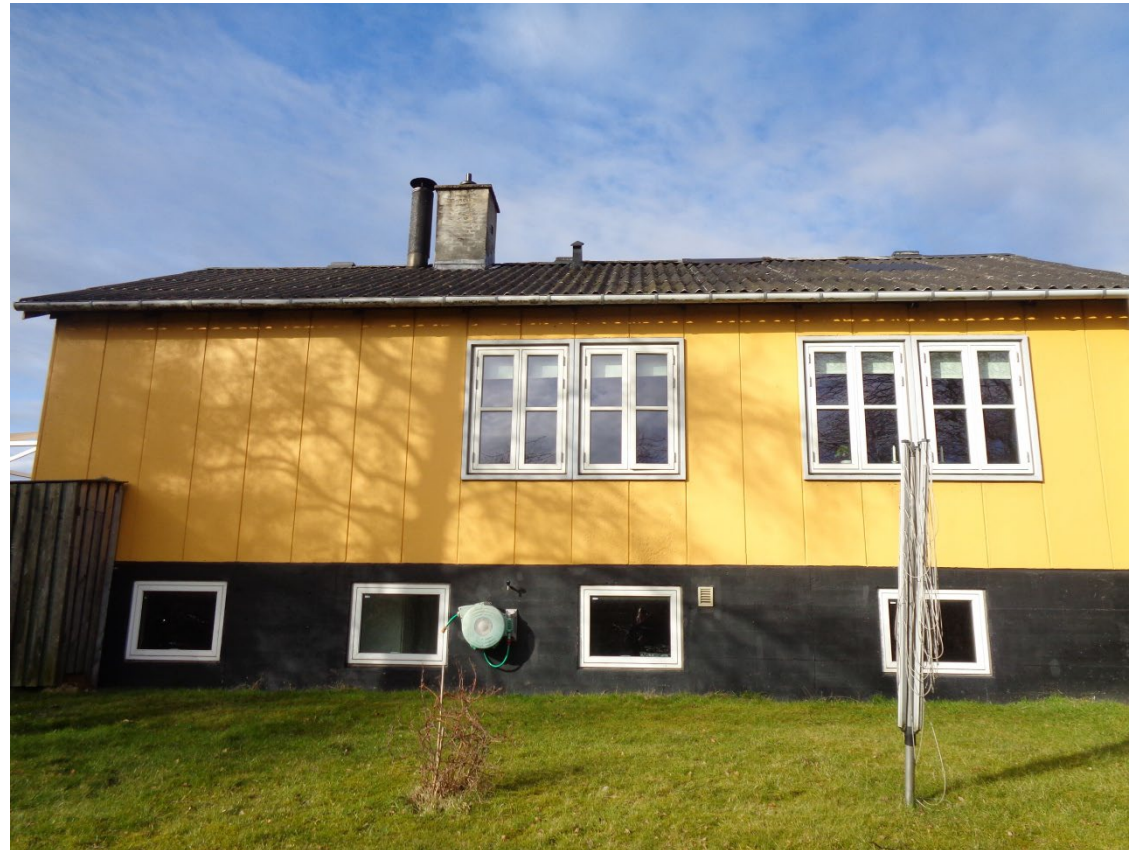
4. Kældre og terrændæk

Ved den visuelle gennemgang, er der flere steder konstateret fugtige kældervægge på indersiden og enkelte steder også tegn efter skimmelvækst. De massive betonvægge kan blive kolde på indersiden, hvorved der er risiko for, at der opstår kondens på vægoverfladen, med risiko for skimmel til følge. Det kan ikke afvises, at kældervægge enkelte steder kan være utætte for indtrængning af fugt udefra, men det vurderes, at den største årsag til fugt på kældervægge er kondens.

På fundamenter kan der generelt flere steder konstateres udvendige, tynde revner, som i øvrigt generelt er lukket med overfladebehandlingen.

Det anbefales at være opmærksom på kælderydervægge, specielt hvor der er tegn på fugtindtrængning. Disse steder kan det være aktuelt at foretage en udvendig opgravning og fugtisolering.

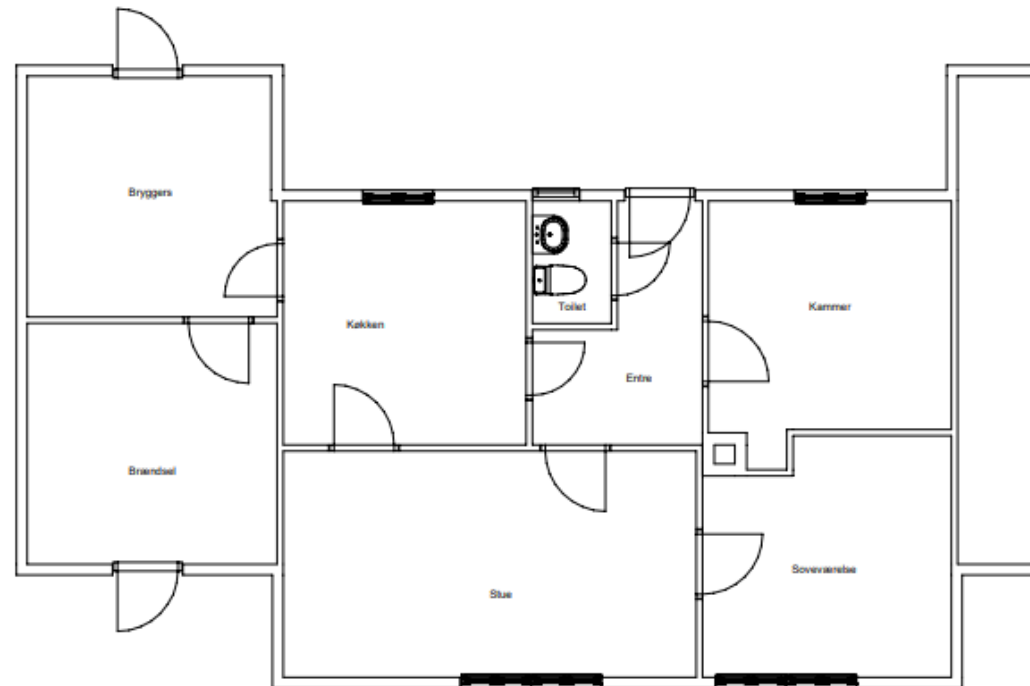
Eksisterende forhold

Generelt er hovedparten af badeværelserne i Herlevhuse ikke blevet renoveret eller ombygget, siden opførelsen, og er derfor i utidssvarende stand. Badeværelserne fremstår meget slidte, men dog uden større skader på gulve og vægge, rørføringer ses dog en del steder med tæringer. De eksempler på renoveringer af badeværelser der kan ses i afdelingen, er foretaget af beboerne selv, og det vides ikke om disse opfylder gældende regler og normer.

På baggrund af badeværelsernes alder vurderes det, at ingen oprindelige badeværelser er udført med vådrumsmembran, og der er således risiko for vandskader, selv ved mindre skader i overflader.

Det anbefales, at alle badeværelser gennemgår en gennemgribende renovering. Grundet badeværelsernes høje alder, manglende reel brusekabine samt manglende vedligeholdelse, er de utidssvarende. Det anbefales endvidere at etablere mekanisk ventilation i badeværelserne, da man derved kan hindre fugt- og skimmelgener fremover.
