HERLEVHUSE

Informationsmøde

Tirsdag, den 23. maj 2023

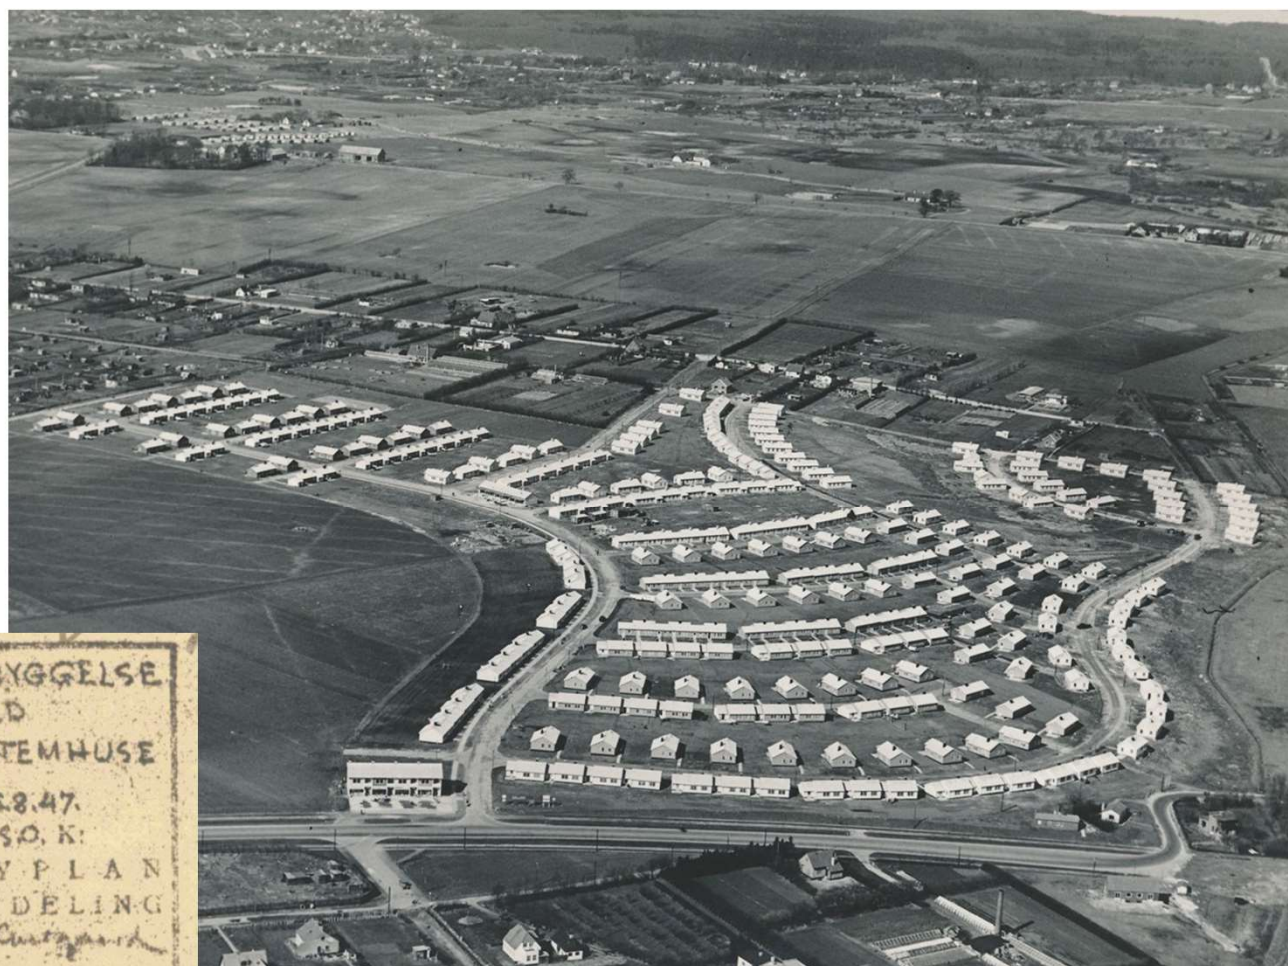
Bebyggelsesplan dateret 5. august 1947

Bebyggelsesplanen og placeringen af de enkelte hustyper optager grundens topografi på en naturlig måde som samtidigt medfører at der ikke skulle flyttes jord.

De slyngede vejforløb samt bygningernes skiftende placering mod vejen (Gavl/Facade – Gavl/ Gavl – Facade/Facade) skaber sammen med topografien stor variation.

Herlevhuse er et meget gennemført eksempel på en bebyggelsesplan med rødder i "Havebybevægelsen"

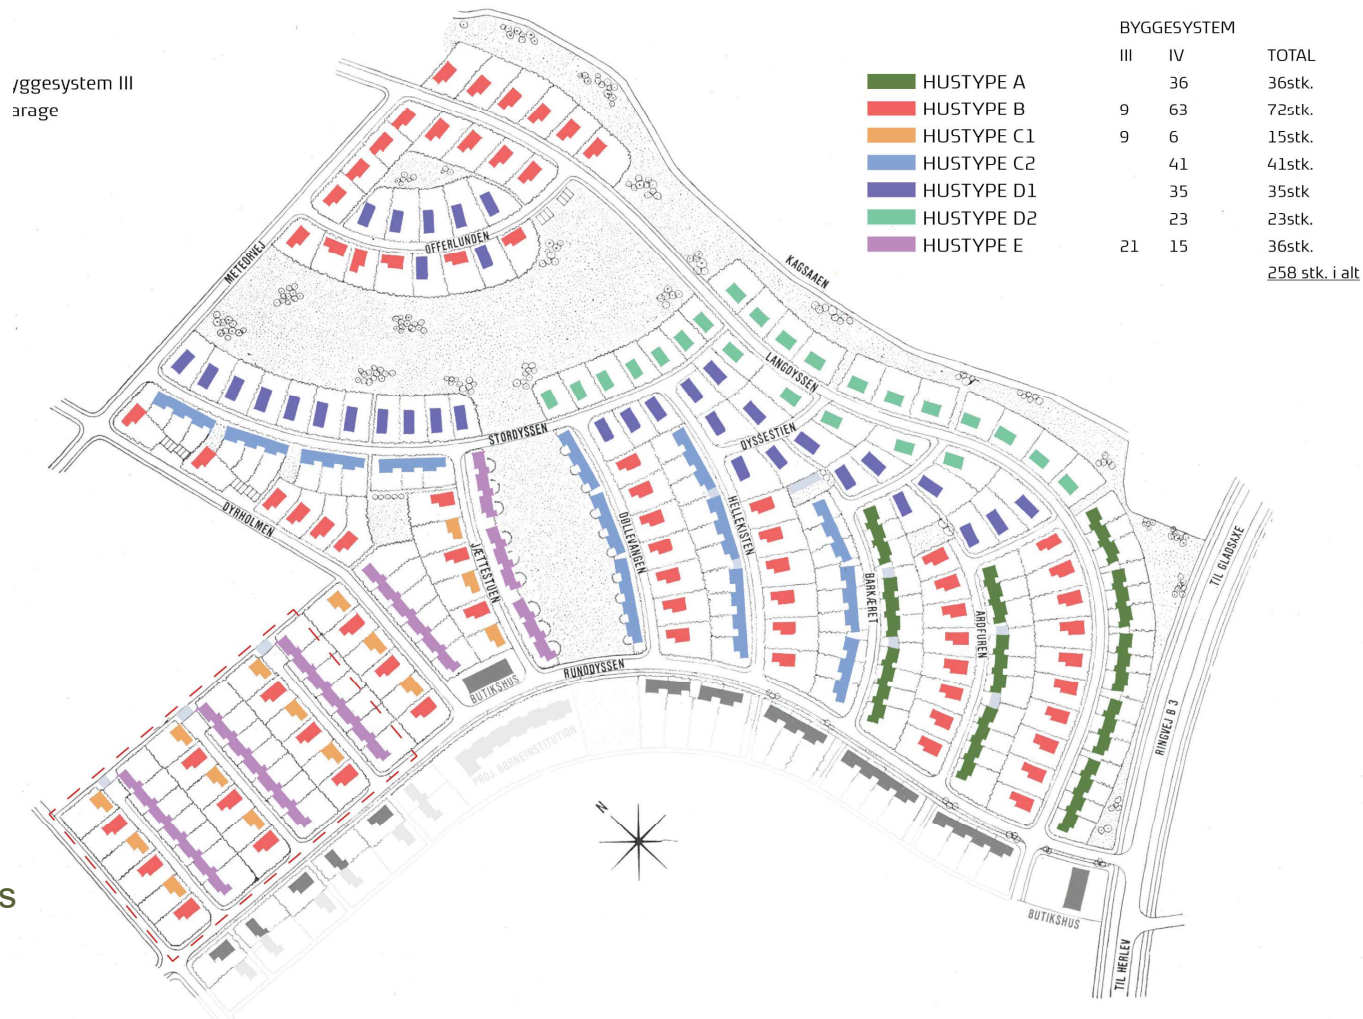
I praksis er der tale om 258 forskellige huse

Det er afgørende at finde fællesnævnerne for at finde kvaliteter som skal bevares og finde fælles udfordringer og løsninger

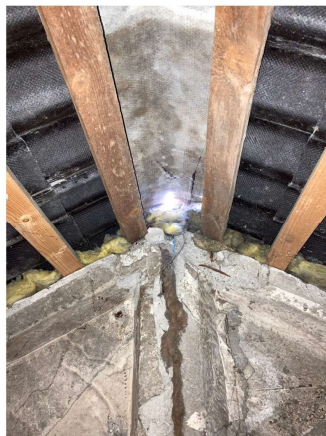
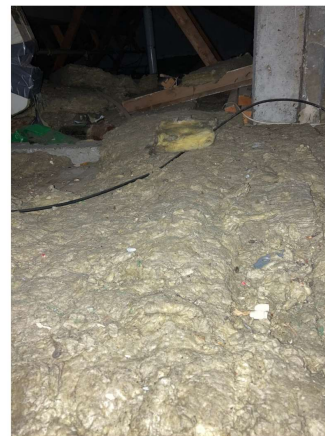
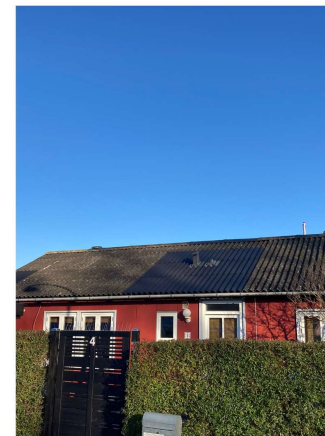
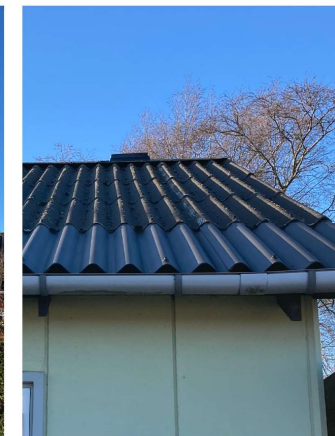
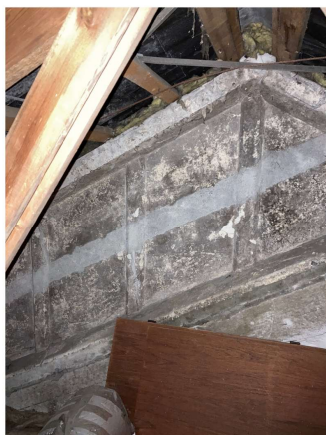
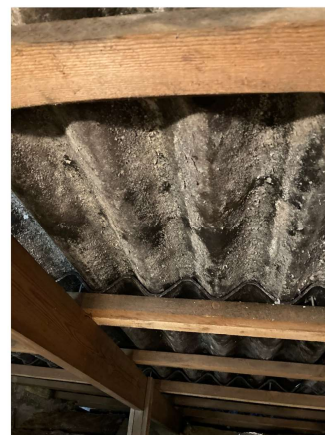
Tagpladerne fra renoveringen i 1994 - 1996 er af ringe kvalitet og under stærk nedbrydning.

En tagrenovering vil medføre en lang række nødvendige følgearbejder, herunder bla.:

- Stillads med totaloverdækning
- Miljøsanering af loftrum
- Oprettning af spær og gavle
- Ny loftstrappe
- Ny varmeisolering
- Forhøjet gangbro
- Demontering og reetablering af alle gennemføringer
