HERLEVHUSE

Informationsmøde

Torsdag, den 25. april 2024

Tekniske udfordringer og løsninger

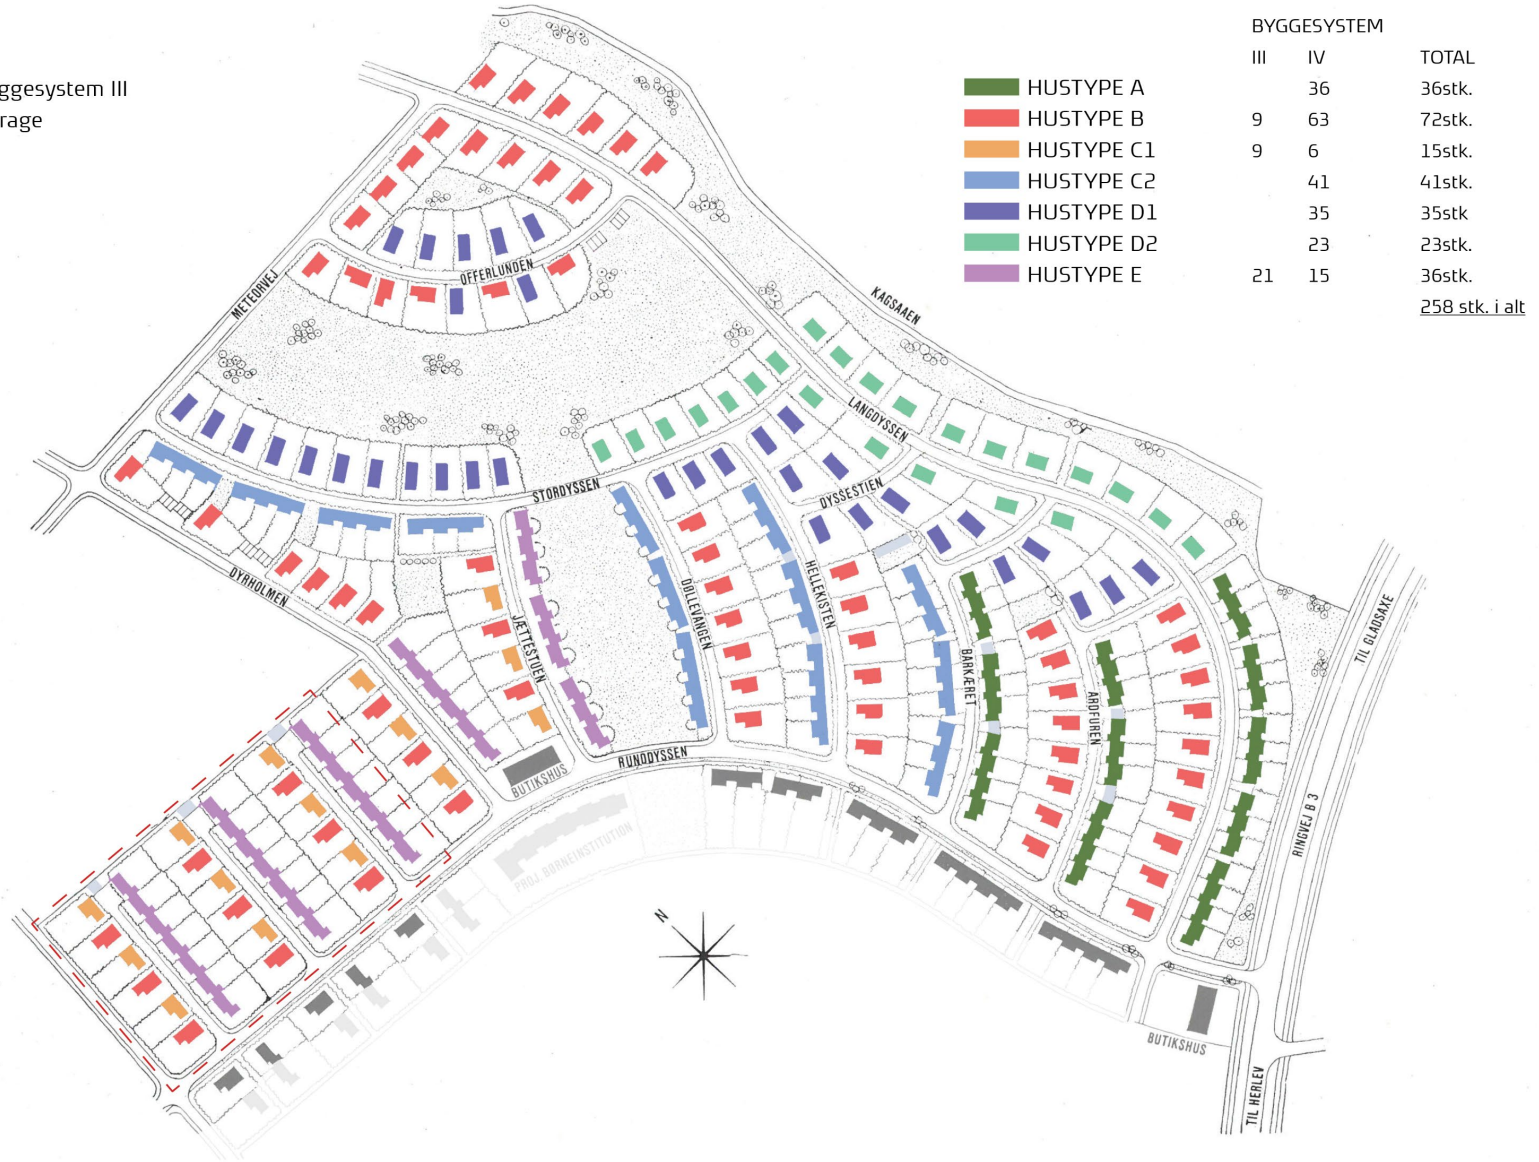
Byggesystem III
Kvarter

Herlevhuse består af 6 forskellige hustyper

3 hustyper er i begge byggesystemer 1 typer findes både som række- og fritliggende huse

I praksis er der tale om 258 forskellige huse

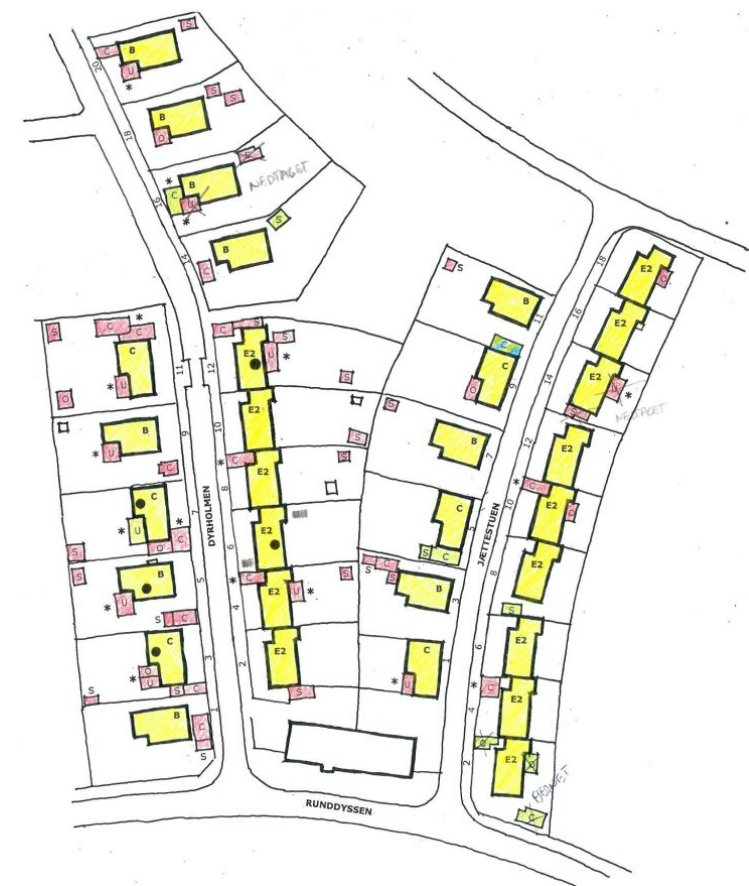
Registrering 2002

Tekniske udfordringer og løsninger

Stor mangfoldighed

Det private initiativ har medført at der gennem årene er sket en voldsom knopskydning på de originale bygninger.

Der pågår en registrering af tilbygninger.

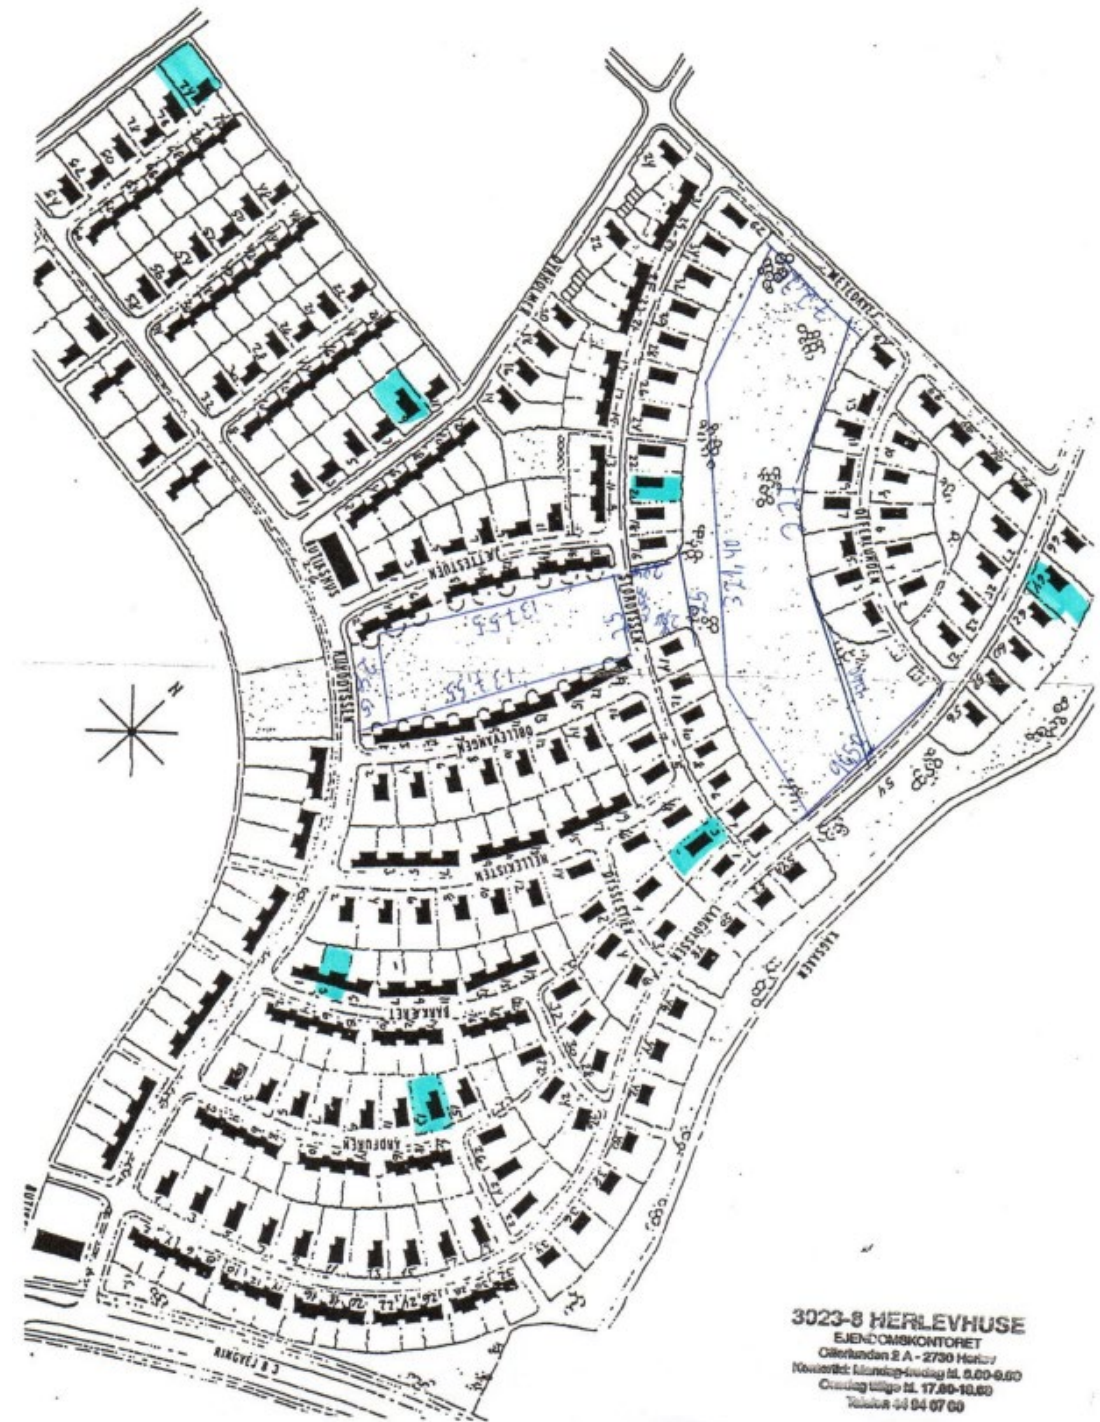
Radon

Oprindelige terrændæk er ikke lufttætte så der kan trænge radon op fra undergrunden.

Afdelingen har udført målinger fordelt over hele bebyggelsen. Forbedring af indeklimate herunder indhold af radon skal indarbejdes i en helhedsplan.

Der er som forsøg etableret mekanisk ventilation med varmegenvinding i udvalgte boliger som efter kort tid har reduceret indholdet af radon markant.

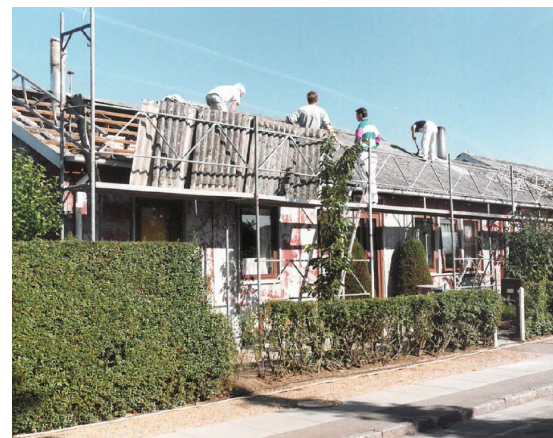
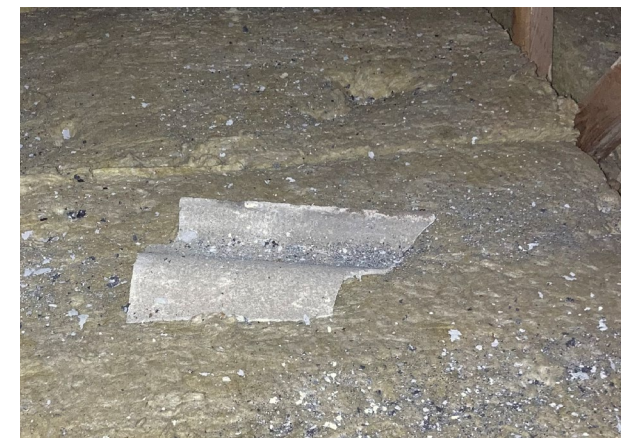
Miljøundersøgelser

Der er konstateret asbest i **33** prøver (**17 af 25 huse**) primært udtaget fra loftrum. Asbesten stammer fra rester fra tagudskiftningen i 1996.

Der er konstateret PCB i **147** prøver primært i facade og sokkelmaling, men også i udvendige fuger.

I en videre undersøgelse af indtrængningsdybden for den registrerede PCB konstateres en varierende forureningsdybde på **2-5 cm** alt efter prøveudtagningssted.

Der er ikke konstateret PCB i luftprøver fra boliger.

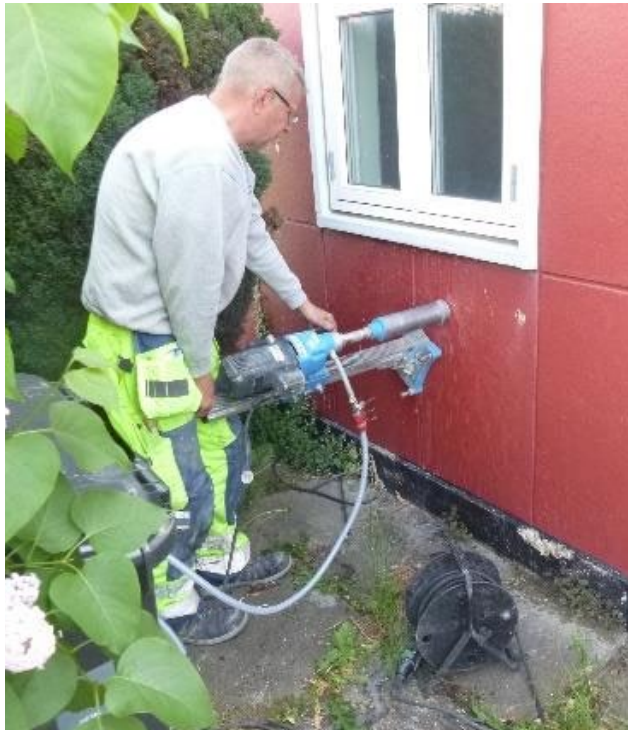
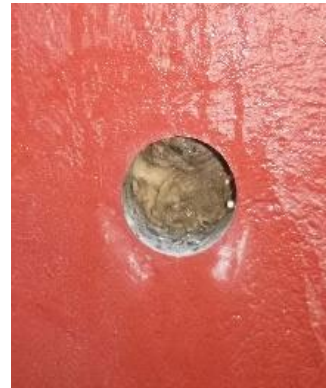
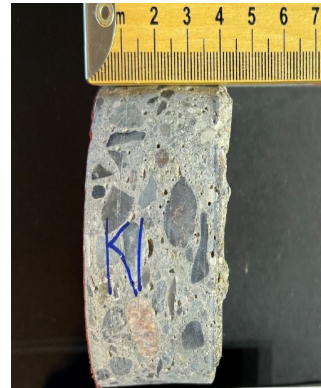
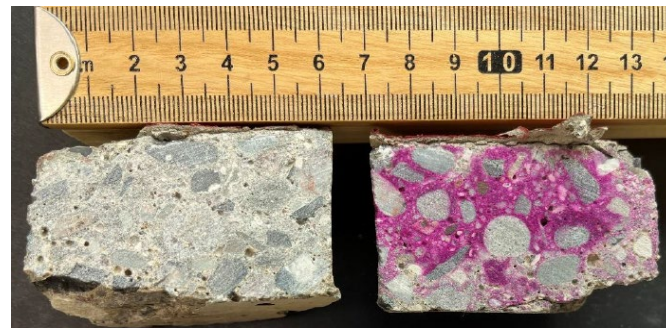
Betonundersøgelser

Der er udtaget borekerner fra betonfacader til analyse med henblik på at afdække den generelle betontilstand og kvalitet.

Resultater af betonanalyse

- Borekernerne viser, at betonen er af god kvalitet, alderen taget i betragtning.
- Karbonatisering forekomme i varierende grad fra marginale niveauer til meget omfattende. Armering i karbonatiseret beton er ikke beskyttet mod korrosion.
- Hjørnestolper skal repareres, da disse stolper holder sammen på tilstødende facader.
- Betonen vurderes ikke at kunne efterleve kravene til en frostbestandig beton.
- Yderligere statiske undersøgelser og vurdering af betonelementernes konstruktive princip samt bæreevne kan overvejes.

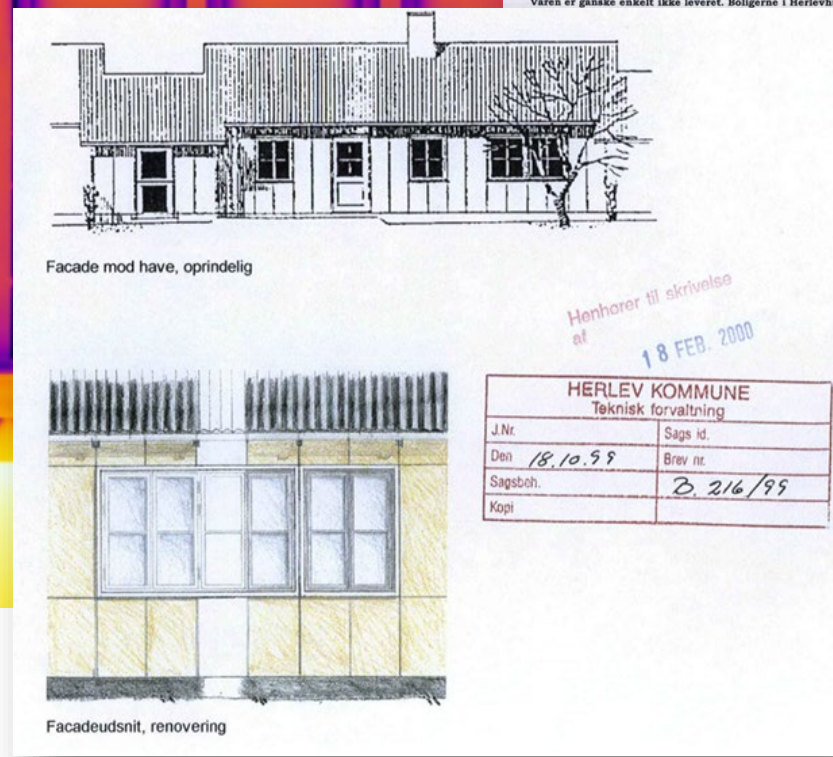
Utæt klimaskærm

Vinduerne blev skiftet i 2000

Samlingen mellem vindue og facader er ikke udført korrekt.

Termografirapport fra foråret 2023 konkluderer:

"De registrerede forhold ses ikke som atypiske for bygningens alder, men forholdene er uacceptable i forhold til nutidige forventninger til en bolig. En gennemgribende renovering anbefales."

Forbedring af energirammen herunder tætning af klimaskærmen indarbejdes i en helhedsplan.

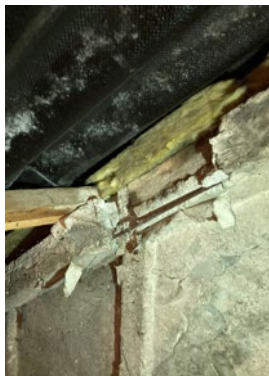
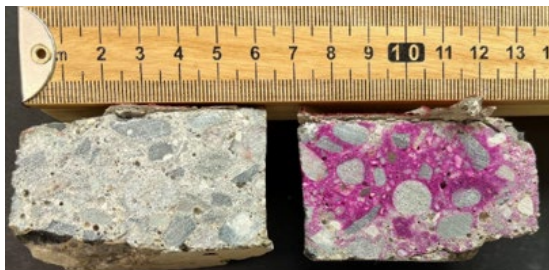
Tekniske udfordringer - analyse

Nedbrudte tagplader

- Vandskader
- Fugt
- Råd
- Rust

Spær

- Underdimensioneret
- Manglende stabilitet

Vinduer og døre

- Manglende tætning
- Varmetab

Facader og gavle

- Karbonatisering
- Beton revner
- Armering rustet
- Varmetab
- Kondens
- PCB

Nedslidte kloakker

- Rotter

Utidssvarende loftsisolering

- Varmetab
- Støv
- Asbest

El installationer

- Utidssvarende sikring
- Manglende kapacitet
- For få grupper

Varmeanlæg

- Utidssvarende
- Indbygget i efterisolering

Indeklima

- Kolde overflader
- Træk fra vinduer og døre
- Individuel ventilation

Utidssvarende klappag

- Varmetab
- Kondens
- Radon
- Myrer
