STATUS PÅ HERLEVHUSES TILSTAND OG RENOVERINGSBEHOV

SAB Herlevhuse

Status vedr. tilstandsvurderinger

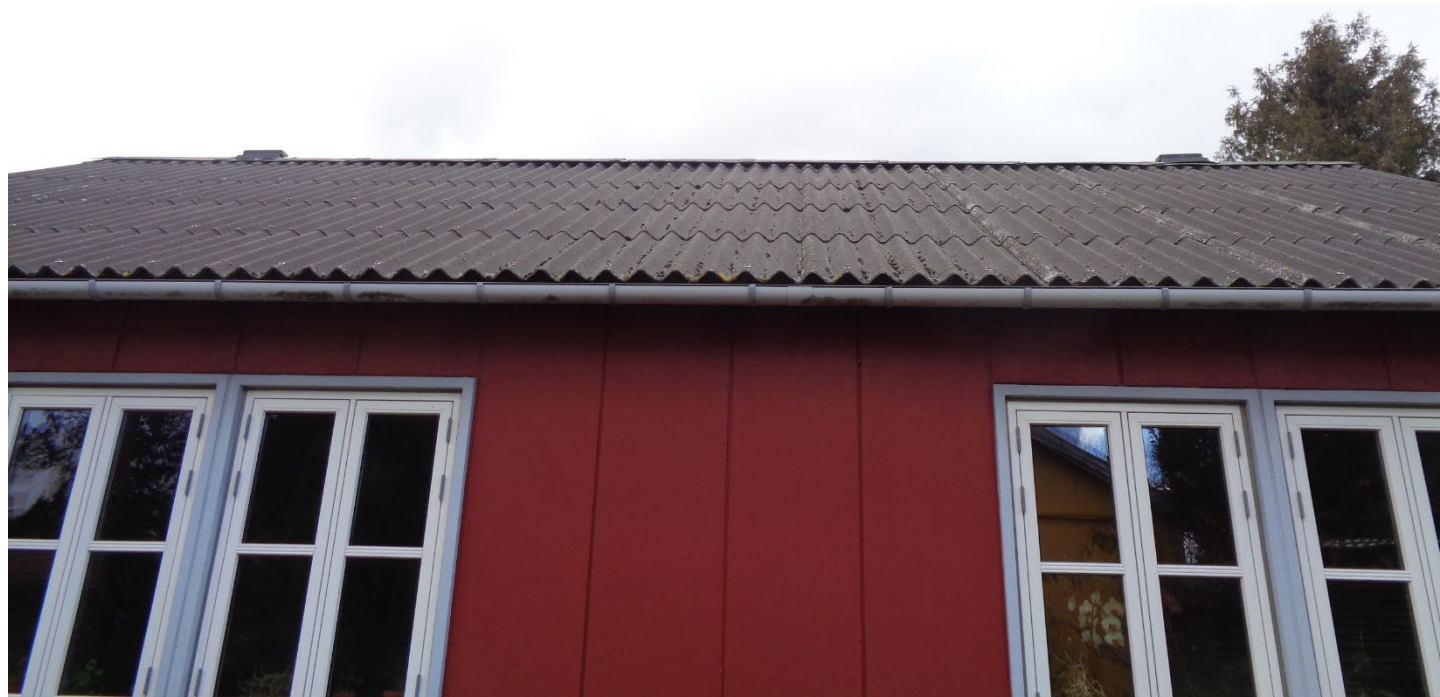
1. Tagbelægning

Gennemgangen af tagbelægningerne har vist at disse i stort omfang er smuldrende i overfladen, og flere steder er konstateret, at tagplader er udskiftet. Tagplader fremstår i meget dårlig stand, og kan ikke stort set ikke betrædes, uden at der sker skader.

Det vurderes at levetiden er opbrugt og at der snarest skal foretages en udskiftning.

Tagbelægningen på boligerne forslås udskiftet til nye fibercement bølgeplader.

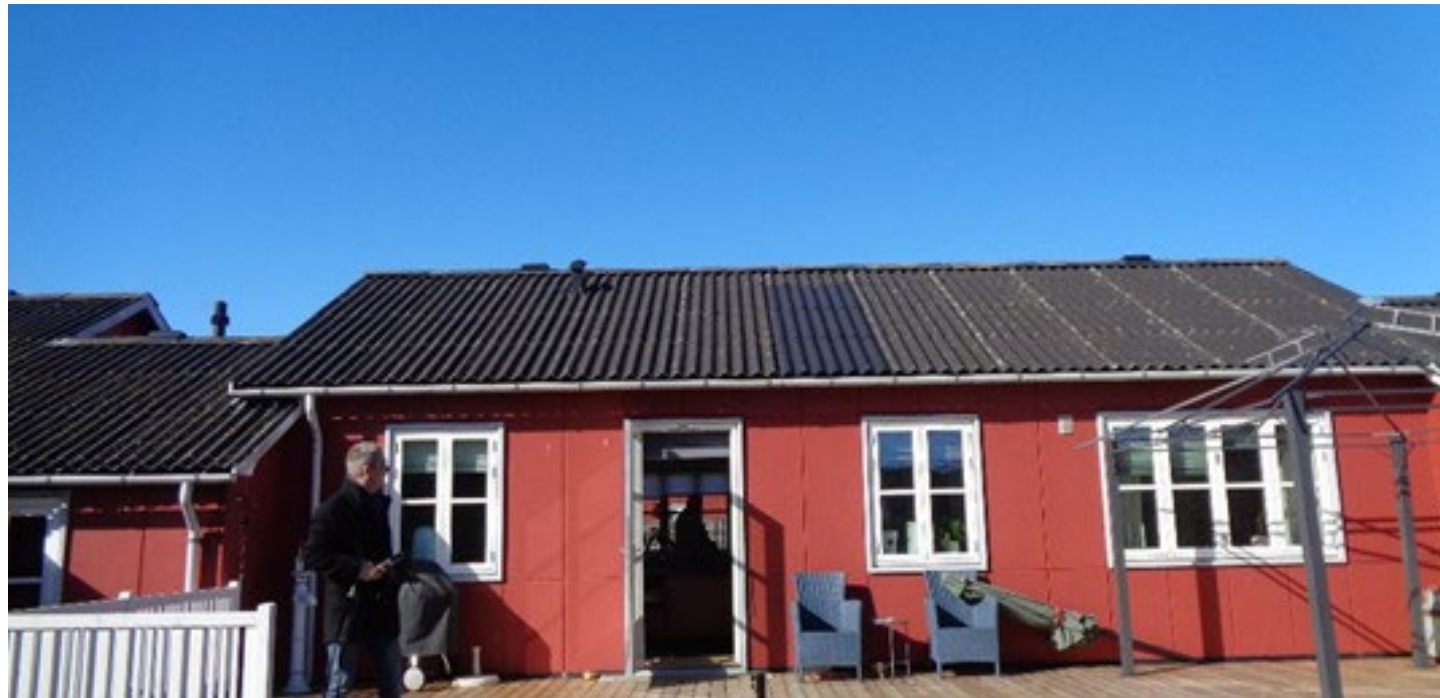
2. Facader

Den visuelle tilstand for ydervægge fremstår flere steder som mindre god. En del steder fremstår facaderne med revner i samlinger mellem elementerne, og der er tidligere konstateret at armeringen i beton rustet.

Endvidere ses en del revnedannelse i de indstøbte sålbænke og vinduesrecesser. Dette særligt på de i etape 2 opførte boliger. Revnedannelser er konstateret mange steder at være forårsaget af armering, der rustet, og derved udvider sig, med revner i betonen til følge.

Der er foretaget termografering i en del af de undersøgte boliger. Disse viser mange områder med kolde indvendige overflader samt en del kuldebroer, hvilket efter vores vurdering skyldes den forholdsvis ringe eller manglende isolering i facadeelementerne.

De opførte ydervægge er udført med minimal isolering og i mange boliger er foretaget indvendig efterisolering, for at imødegå kolde ydervægge og skimmel på disse.

Det vurderes at en udvendig efterisolering, som dels vil stoppe armeringen i at ruste og dels vil forbedre isoleringen af boligerne vil være nødvendig inden for de næste 10-15 år.

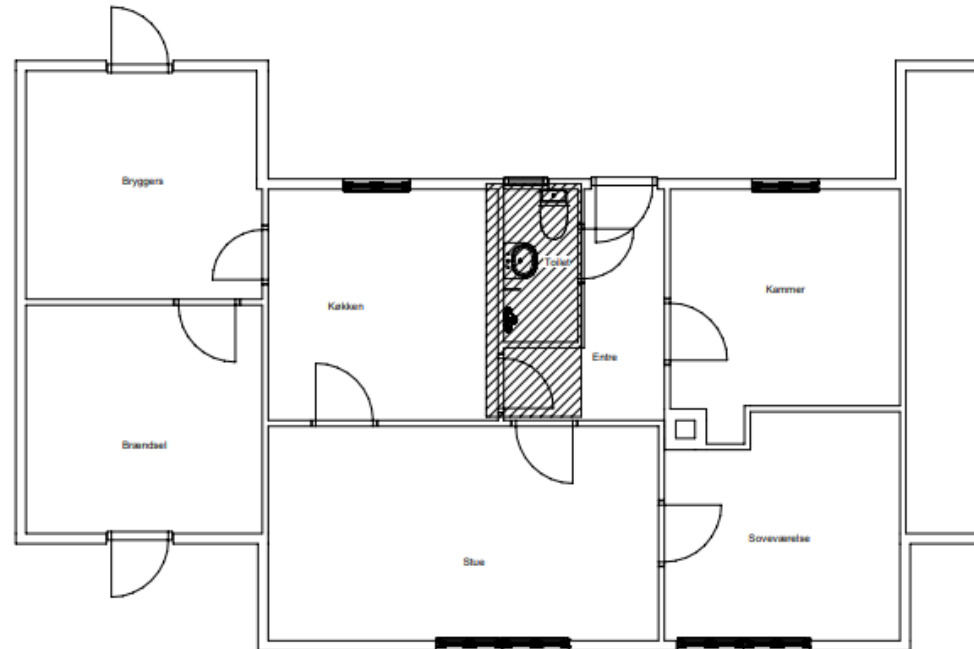
10. Badeværelser

Generelt er hovedparten af badeværelserne i Herlevhuse ikke blevet renoveret eller ombygget, siden opførelsen, og er derfor i utidssvarende stand. Badeværelserne fremstår meget slidte, men dog uden større skader på gulve og vægge, rørføringer ses dog en del steder med tæringer. De eksempler på renoveringer af badeværelser der kan ses i afdelingen, er foretaget af beboerne selv, og det vides ikke om disse opfylder gældende regler og normer.

På baggrund af badeværelsernes alder vurderes det, at ingen oprindelige badeværelser er udført med vådrumsmembran, og der er således risiko for vandskader, selv ved mindre skader i overflader.
