# HERLEVHUSE

## Informationsmøde

Torsdag, den 27. februar 2025

## Herlevhuse – bebyggelsens kvaliteter

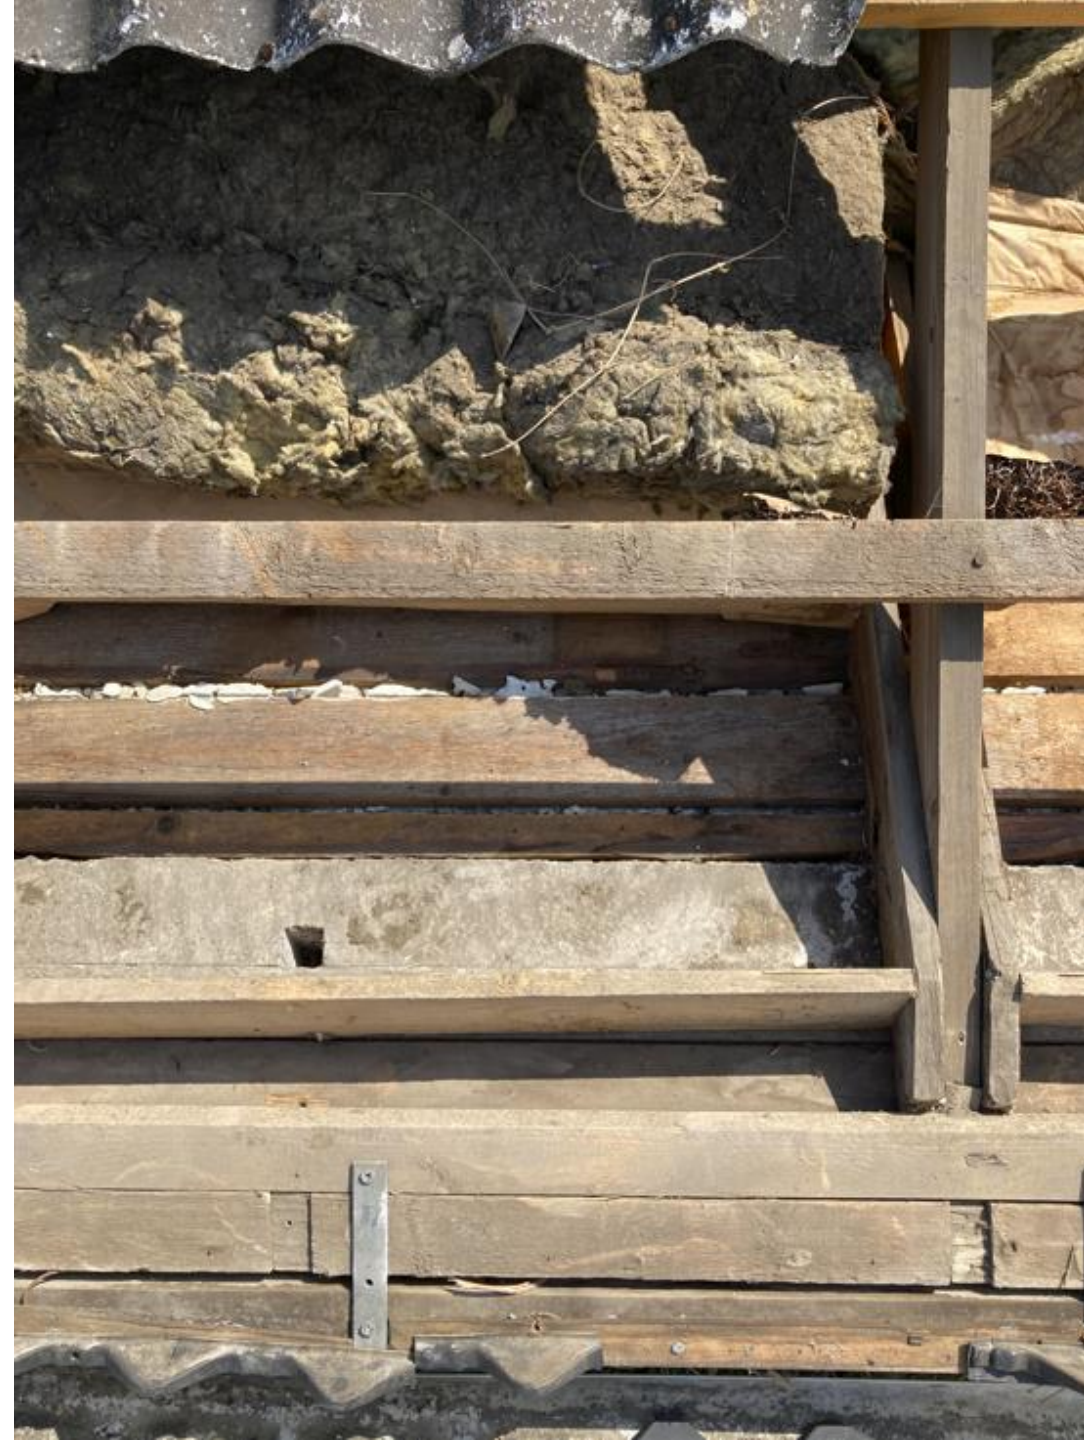
Forhøjet gangbro og loftstrappe  
Varmeisolering

Tagrender og nedløb

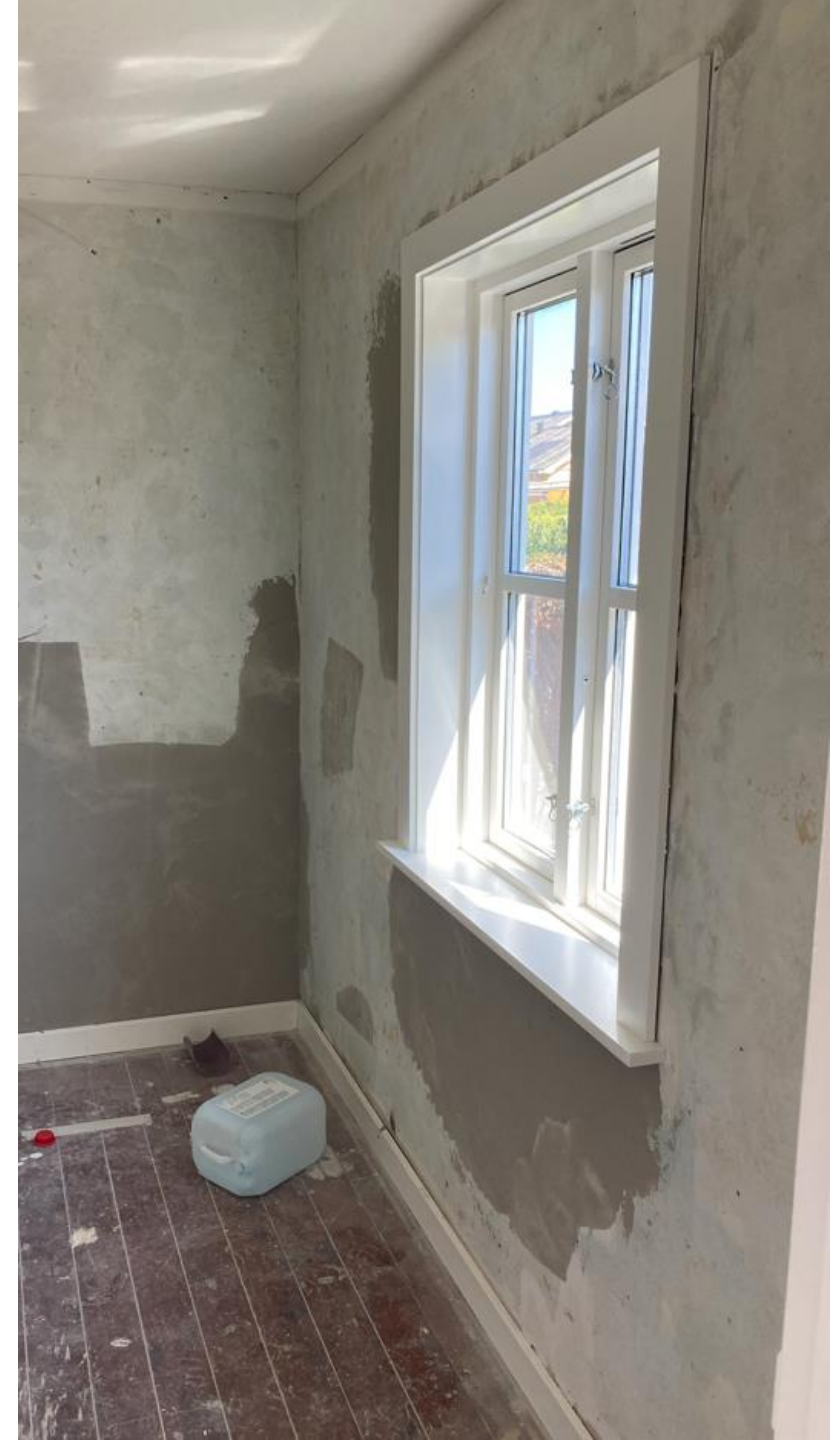
## 03 Døre og vinduer

Dampspærre

Følgearbejder indfatninger

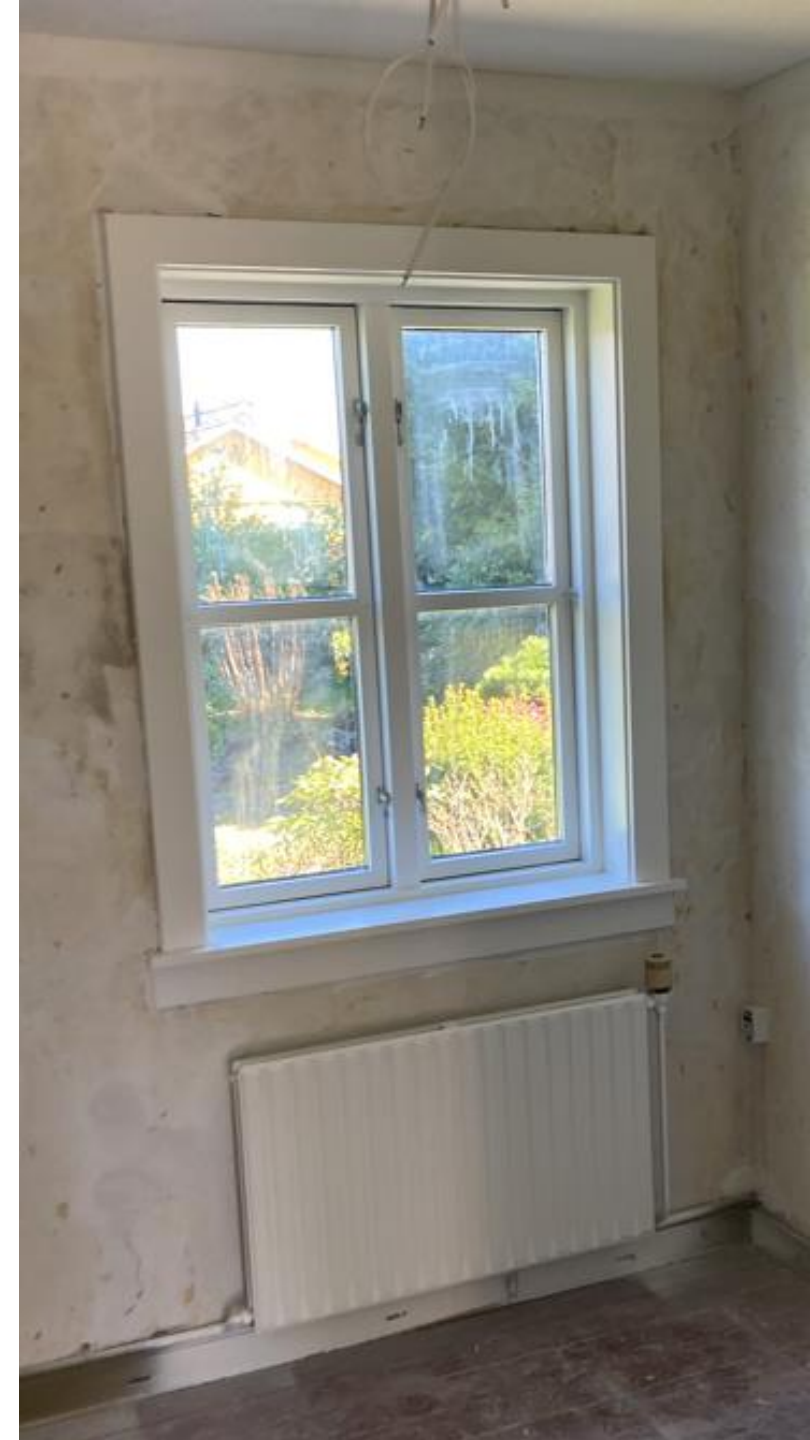
## 04 Fjernvarme

Tilslutning varmeanlæg og varmt brugsvand  
Tilslutning el

Eksisterende varmeanlæg  
Radiatorer i Bryggers og Brændsel

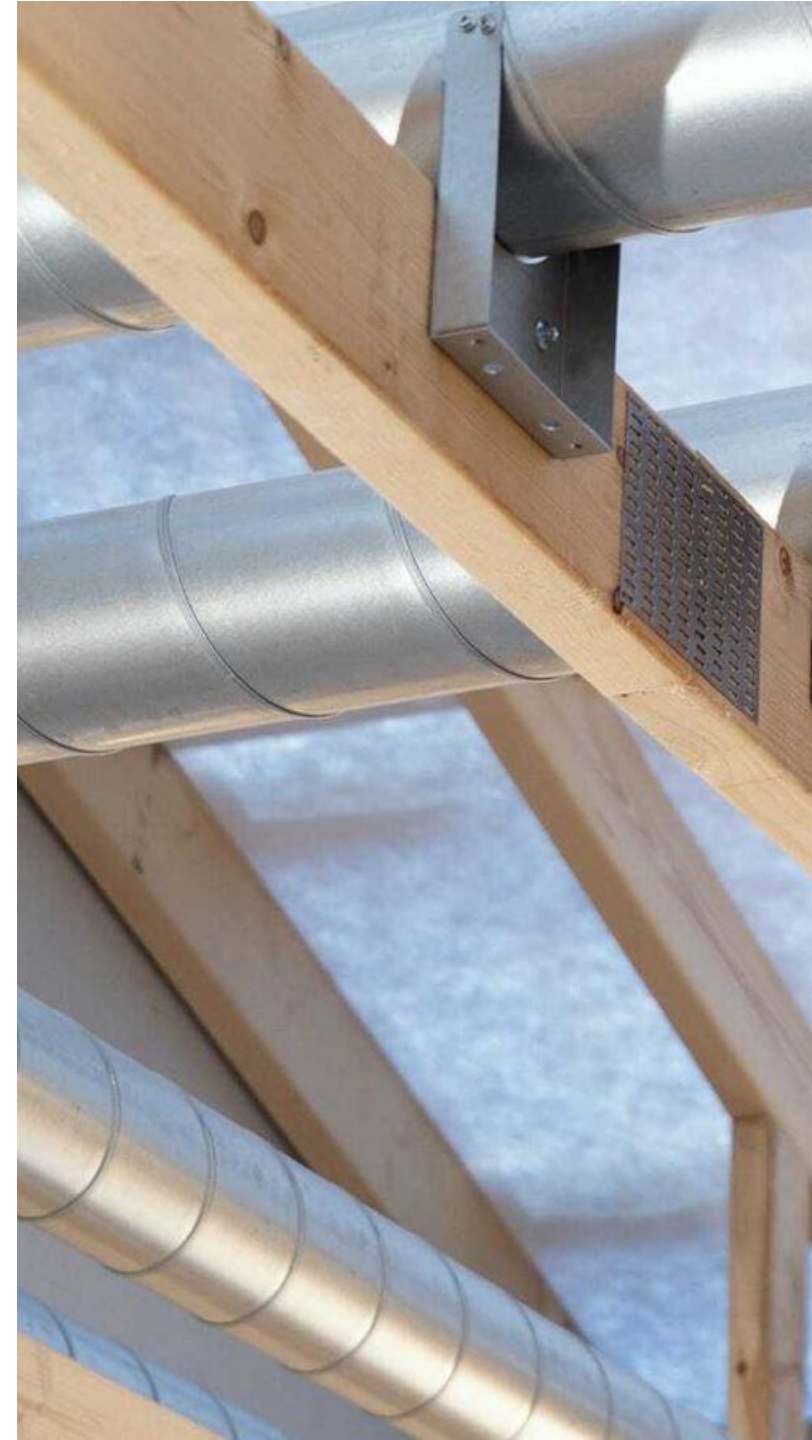
## 05 Ventilation Placering ventilationsunit

Tilslutning el  
Rørføring i loftsrum  
Indtag og afkast over tag

Eksisterende aftræk og emfang  
Følgearbejder køkken og toilet

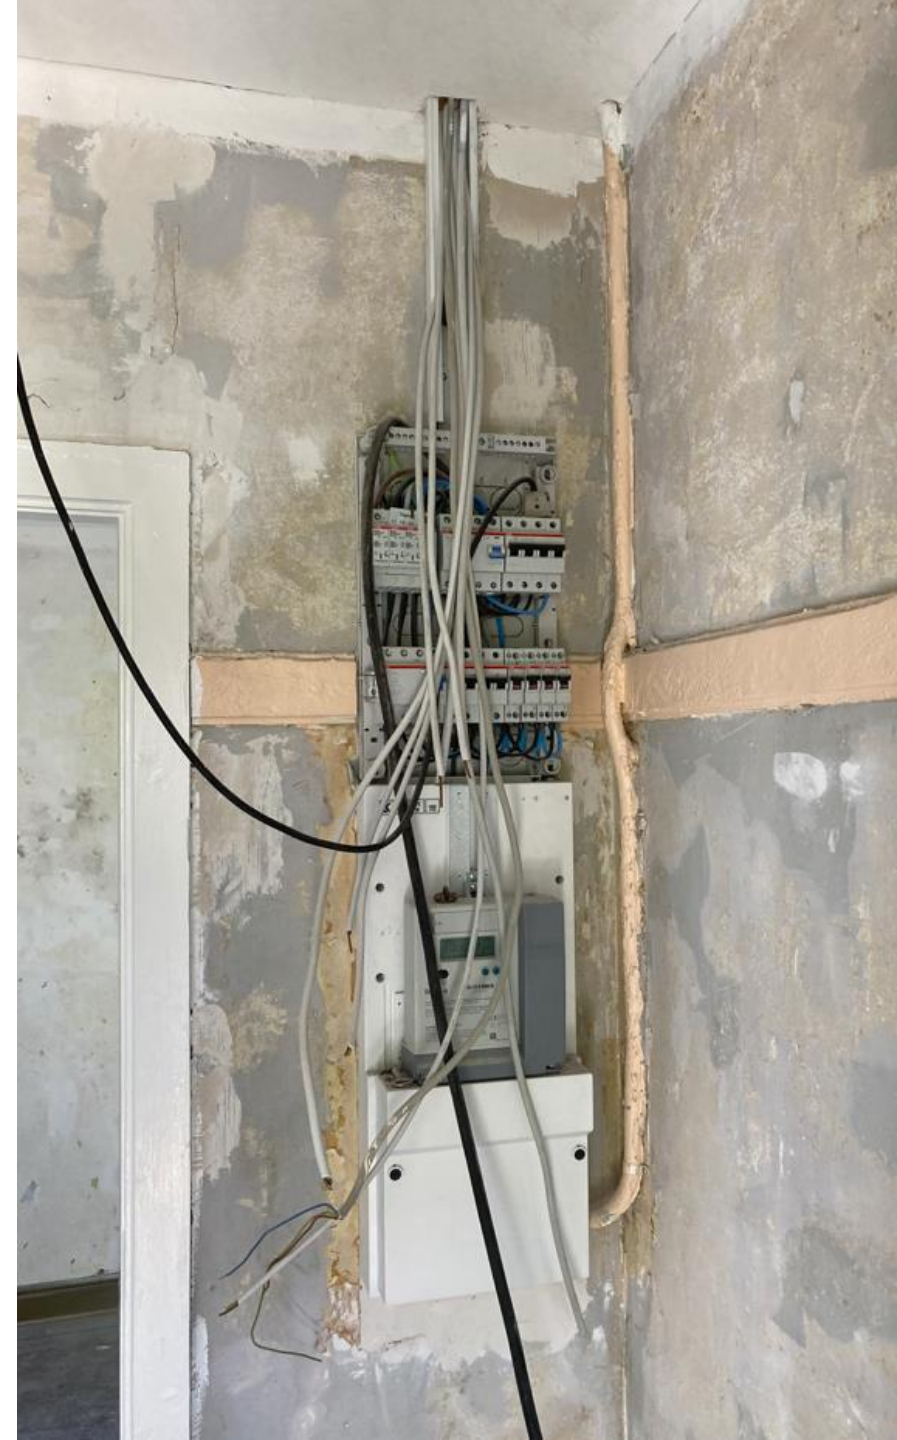
06 EI

Installationer udskiftes og suppleres

Jordforbindelse

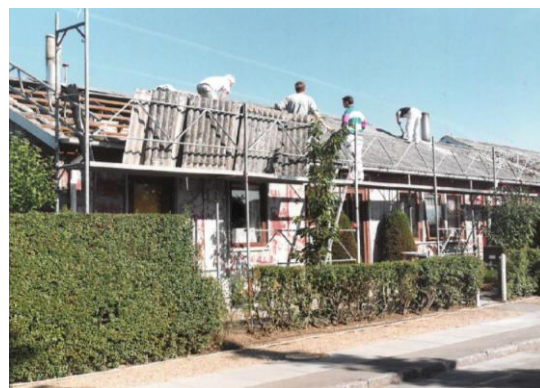
Miljøundersøgelse - ASBEST

- Dansk Miljøanalyse konstaterede **ASBEST** i tagplader og på lofter.
- Der er konstateret **PCB** i facade- og sokkelmaling, samt udvendige fuger.
- I 88% af de registrerede boliger er der mindst etableret en tilbygning på grunden.
- 76% har boligen indvendige skader.
- 92% har enten ombyggede badeværelser, en udvidelse af det oprindelige og/eller et nyetableret badeværelse.
- I 52% er der i tillæg til boligens gasfyr installeret nye varmekilder og/eller radiatorer.

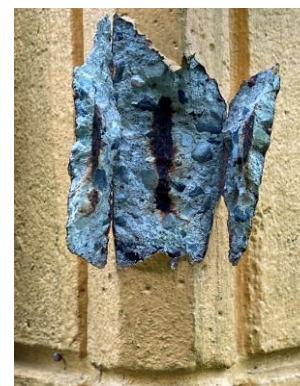
Elementskader.

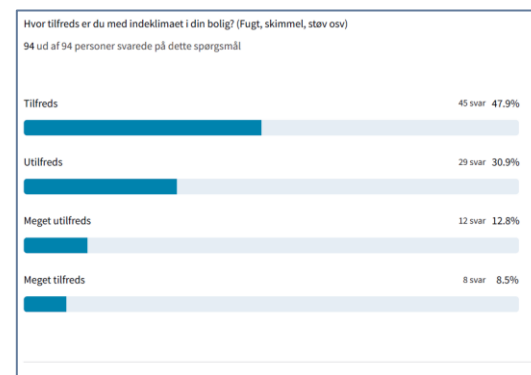
43 % er utilfreds eller meget utilfreds med indeklimaet

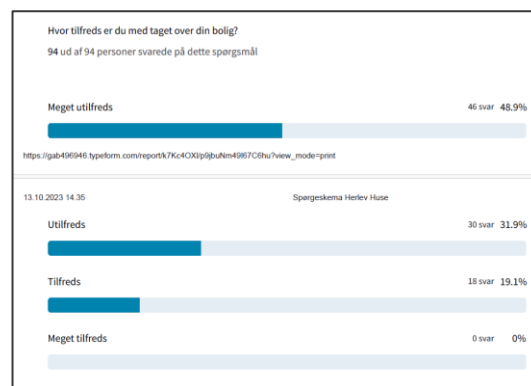
80 % er utilfreds eller meget utilfreds med taget.

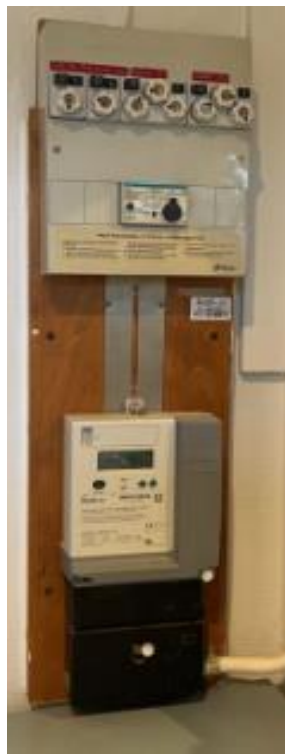
A

### Tavle A.

Denne tavle skal skiftes da den er ældre og ikke er dobbeltisoleret.

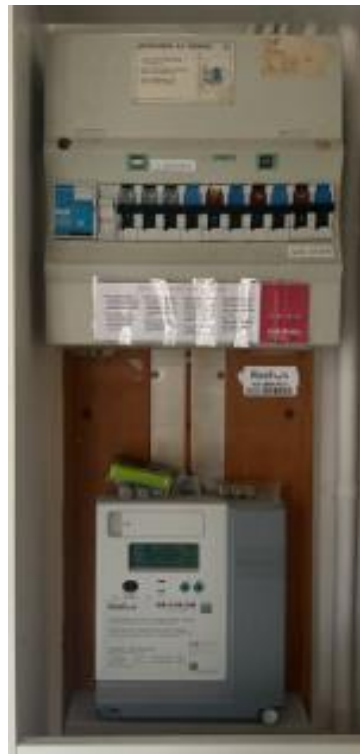
B

### Tavle B.

Denne tavle skal skiftes da den er ældre og ikke er dobbeltisoleret.

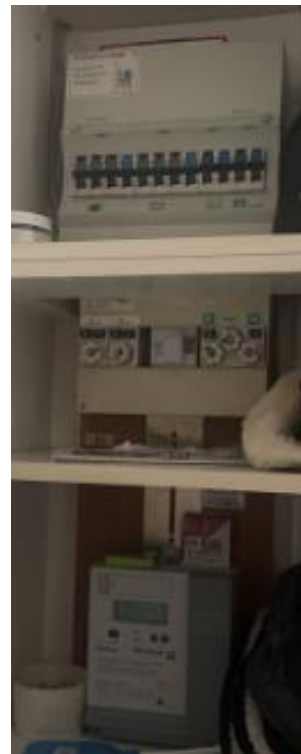
C

### Tavle C.

Denne tavle skal udskiftes til en større, så der er plads til den ekstra gruppe, samt nederste del af gruppetavlen ikke er dobbeltisoleret.

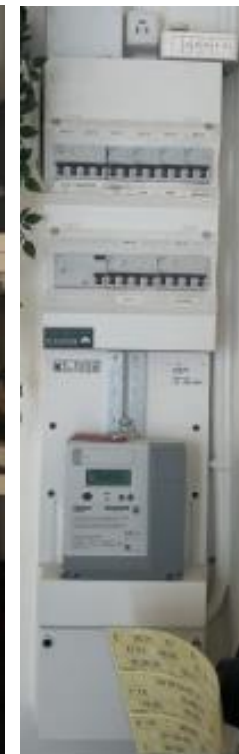
D

### Tavle D.

Denne tavle skal udskiftes til en større, så der er plads til den ekstra gruppe. Det anbefales at nye tavle bestykses med både transient beskyttelse og et ekstra fejlstrømsrelæ.

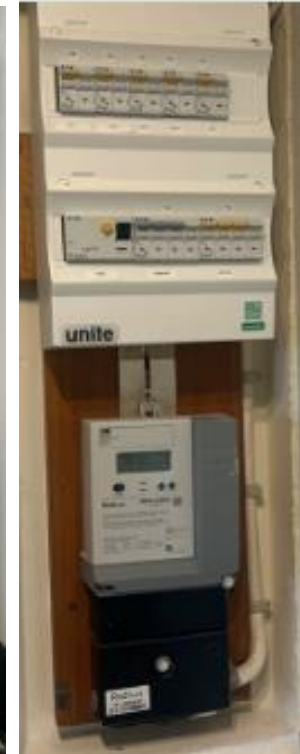
E

### Tavle E.

Denne tavle kan nøjedes med at blive udvidet med en ekstra gruppe, transient beskyttelse og et ekstra fejlstrømsrelæ, samt at skifte målerammen.

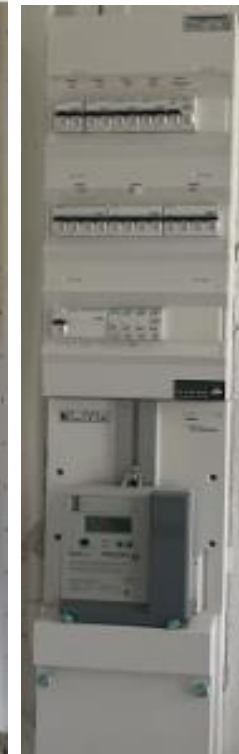
F

### Tavle F.

Denne tavle kan udvides med en ekstra gruppe. Tavlen har i forvejen transientbeskyttelse, men man burde også udvide med et ekstra fejlstrømsrelæ.

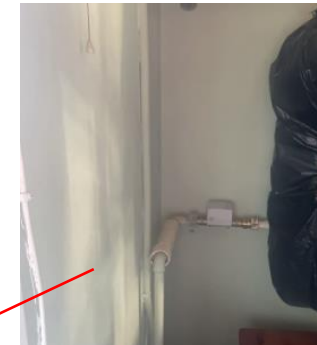
Vandmåler

Type A huse  
VVS-installationer i bryggers

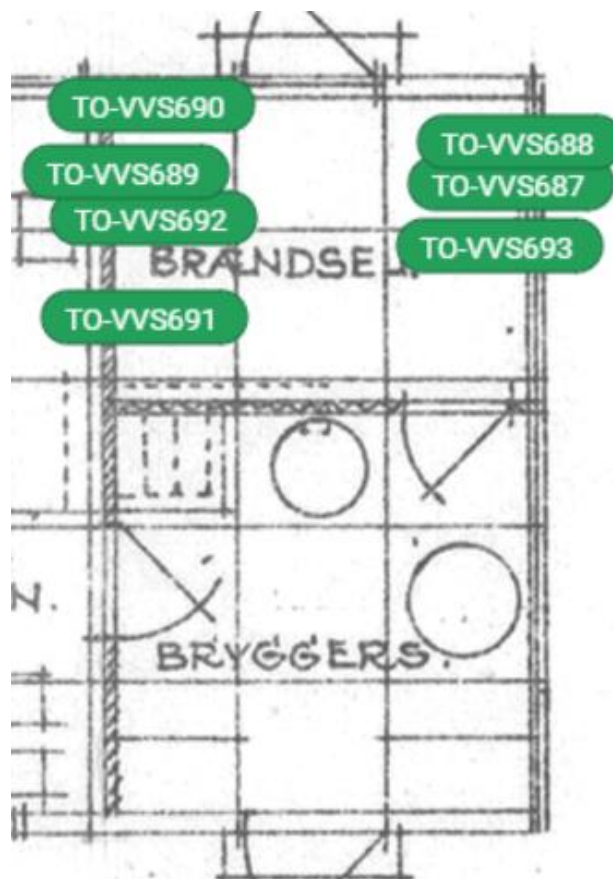
### Type C2 huse

VVS-installationer er i bryggers og i brændselsrum.

Eksempel 1

Eksempel 2

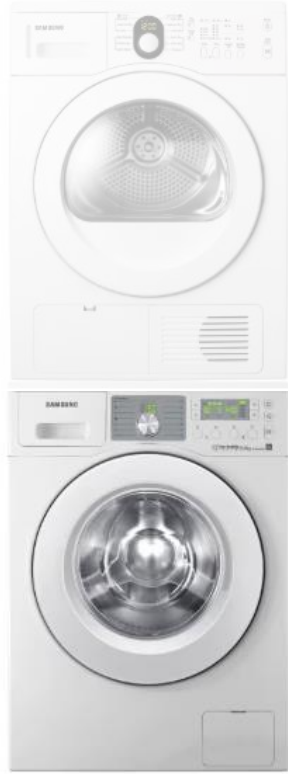
Vaskemaskine  
+ evt. tørretumbler

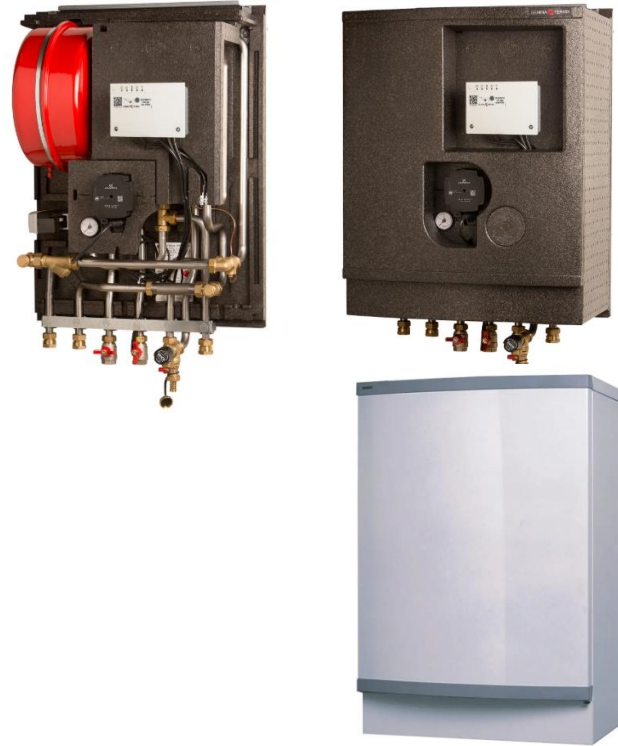
Eksempel på  
fjernvarmeinstallation

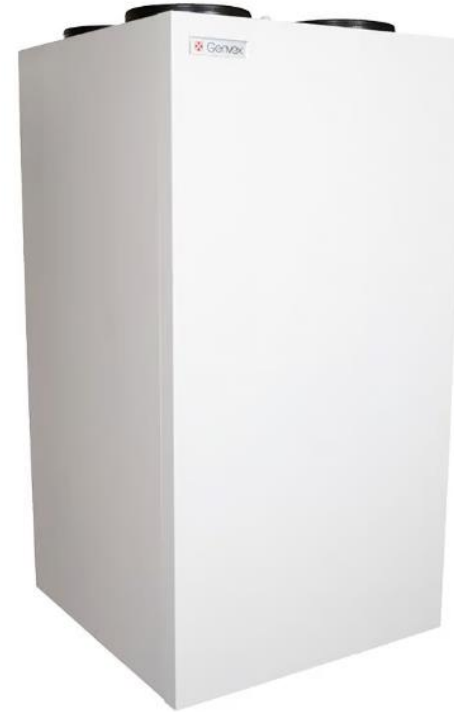
Eksempel på ventilationsaggregat

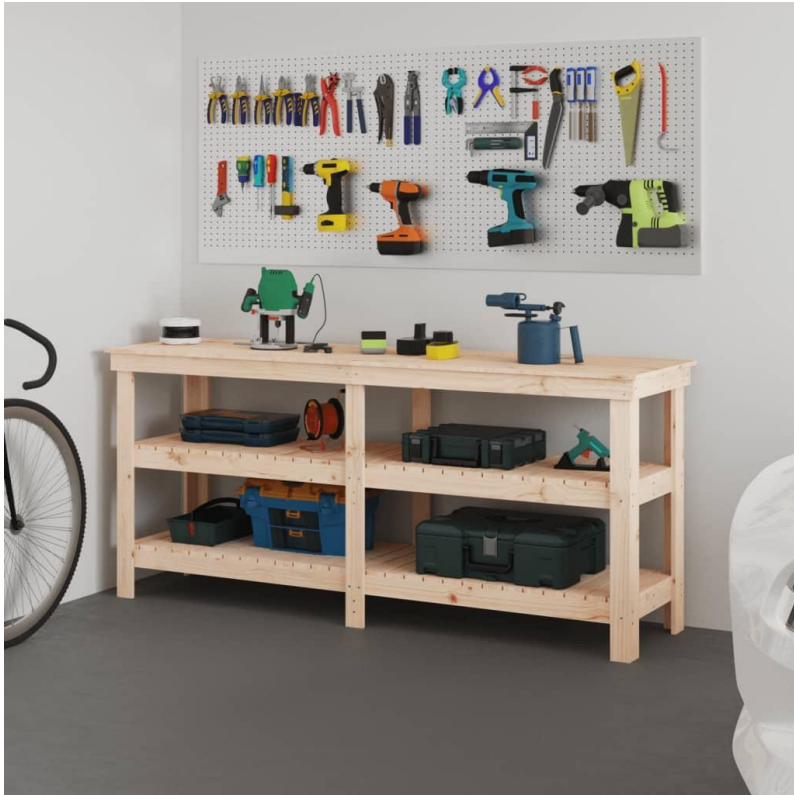
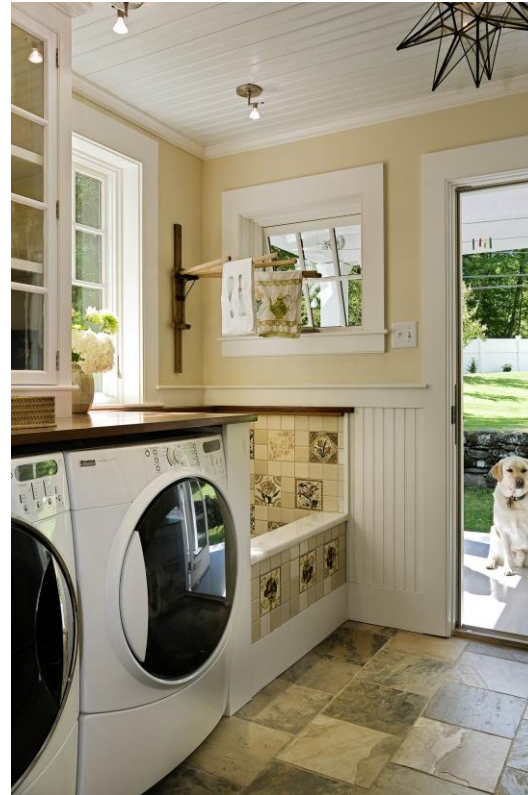
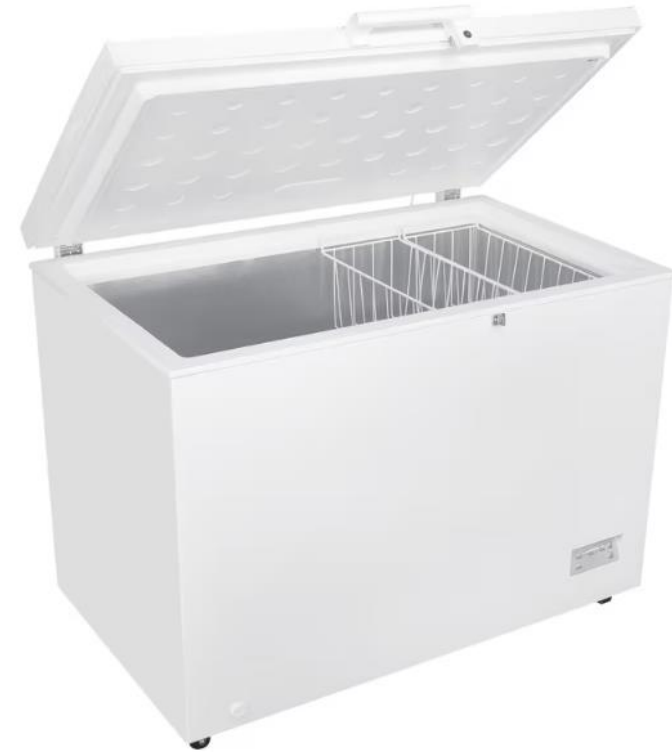
Ombygning af bryggers og brændselsrum med respekt for beboernes ønsker til indretning og funktioner

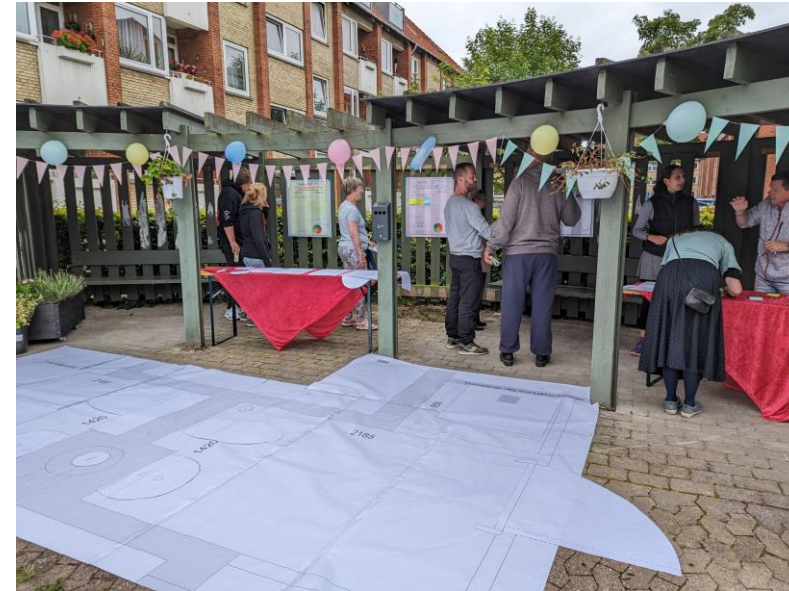
**Eksempel:**  
Arbejde med 1:1 skitser af badeværelser
